平成 21 年度 自転車の 3R 設計促進
実施報告書

折りたたみ自転車長寿命化設計

平成 22 年 3 月

財団法人 自転車産業振興協会

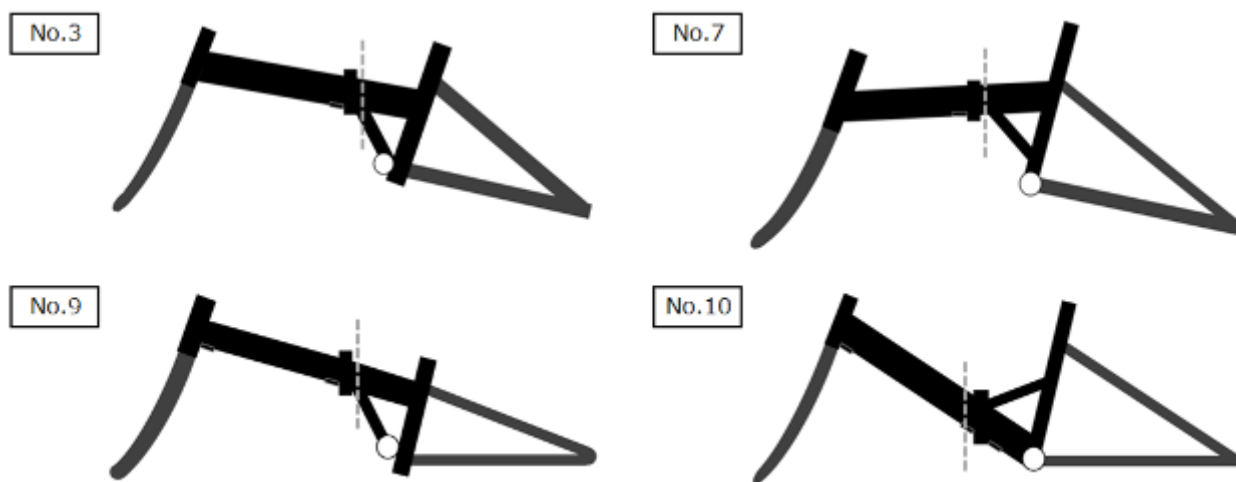
図12 耐振性試験での破損箇所

各供試自転車の耐振性試験結果を表6、破損した箇所を図12に点線で示す。試験時の振動周波数は5Hzとした。

全ての自転車が JIS の規定回数である 70,000 回をクリアした。また折りたたみ自転車 3 銘柄については JIS 規定回数の 3 倍振動させても壊れなかった。残りの 4 銘柄については 118,115~203,491 回 (JIS 規定回数の 1.7 倍~2.9 倍) まで壊れることはなかった。また共振周波数に関しては一本パイプのシティ車が 10Hz 以下であったのに対し、折りたたみ自転車では全て 10Hz 以上であった。

破損した箇所は 3 銘柄がヒンジの立パイプ側溶接部、1 銘柄がヒンジのヘッドパイプ側溶接部の補強板付近での止端割れ、あるいは母材が不溶着であり、ビード自体が割れて外れたような状態であった。フレーム形状から考えると、ヒンジの立パイプ側溶接部が破損したものは補強パイプがヒンジの後~ハンガ上部に配置されていたのに対し、ヒンジのヘッドパイプ側溶接部の補強板付近が破損したものは補強パイプがヒンジの後~立パイプに配置されていた。また、共振周波数がいずれも 12Hz 以下であった。また No.3 と No.9 についてはヒンジのレバーピンも折れていた。ただしフレームの破損が先か、レバーピンの折れが先かはわからない。

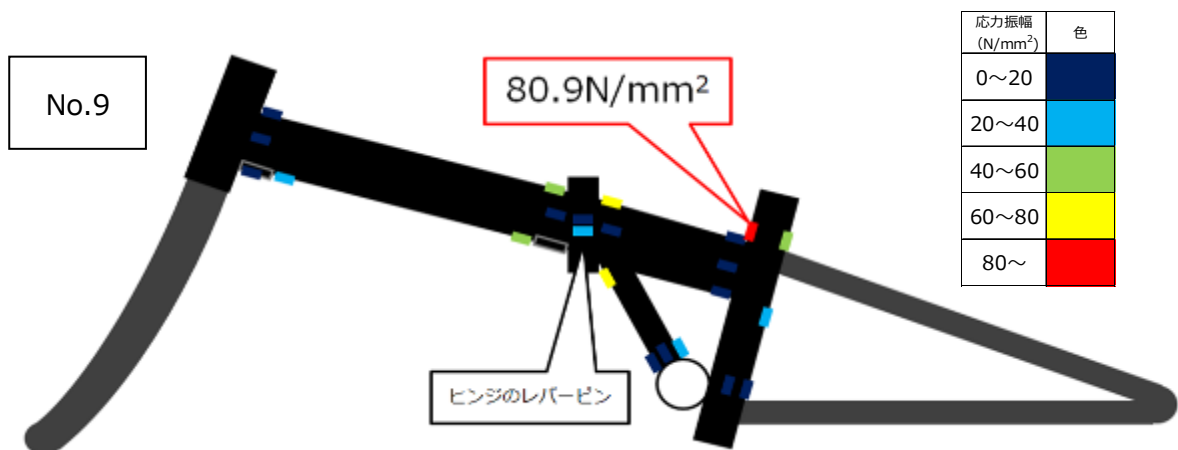
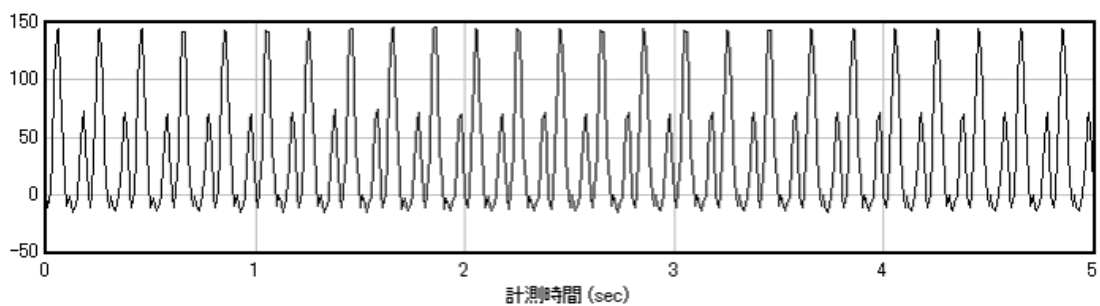
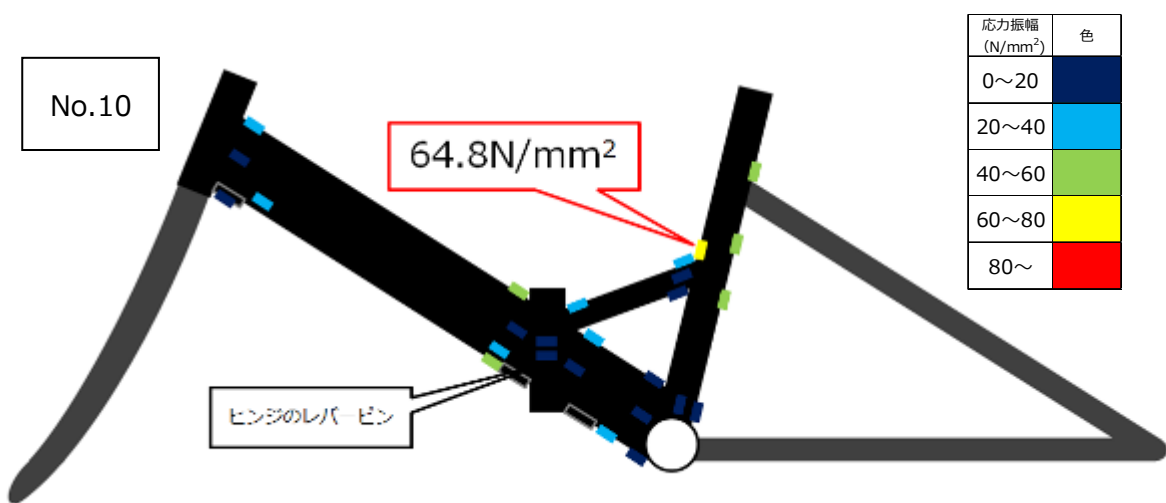
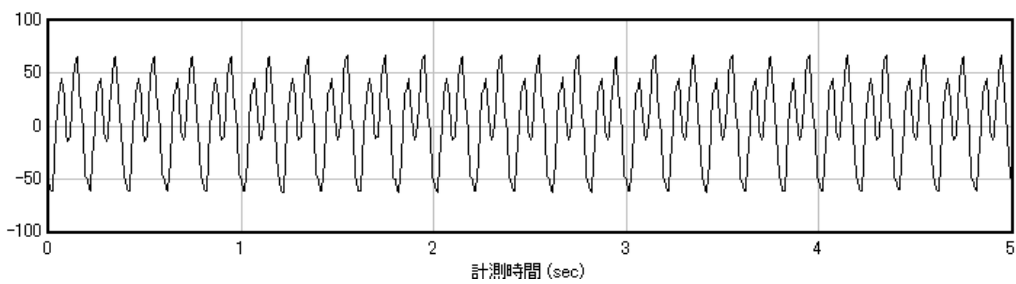
図 17 耐振性試験 応力分布 (自転車 No. 9、No. 10)

折りたたみ自転車に関して、ヒンジ周りあるいは立パイプのメインパイプとの溶接部付近、あるいはメインパイプ・補強パイプ・立パイプで囲まれた三角の外側部分に大きな応力が発生する傾向が見られた。応力振幅値もシティ車（No.1 と No.6）と比較して大きい傾向があった。

また立パイプとメインパイプの溶接部付近で応力が最大となる銘柄が 5 銘柄、ヒンジ周りで応力が最大となる銘柄が 2 銘柄あった。試買テストでも破損の多い箇所であり、同じ傾向があった。

実際にレバーピンが折れた No.3 と No.9 では、レバーピンに生じた応力振幅値が高いことも分かった。折れた箇所に関しては、ねじの谷の部分であるが、ひずみゲージを貼り付けた箇所がねじを切っていない部分であるため、折れた箇所にはさらに応力が生じていると考えられる。

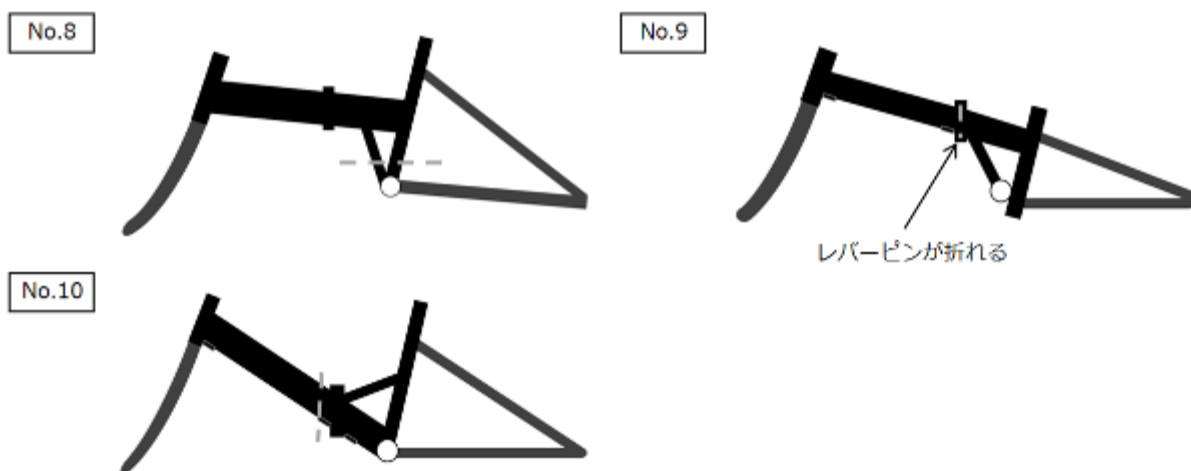
図20 疲労試験での破損箇所

各供試自転車の疲労試験結果を表9、破損した箇所を図20に点線で示す。

全ての自転車が JIS の規定回数である 100,000 回をクリアした。また折りたたみ自転車 4 銘柄については JIS 規定回数の 3 倍試験力を付加させても壊れなかった。残りの 3 銘柄については 229,914~249,734 回 (JIS 規定回数の 2.3 倍~2.5 倍) まで壊れることはなかった。30 万回未満で破損したものの共通点としては、全てアルミ合金フレームであった。No.8 はハンガ上の立パイプ・補強パイプの溶接部付近の止端割れ、No.10 は耐振性試験と同様にヒンジのヘッドパイプ側溶接部の補強板付近の止端割れであった。No.9 は耐振性試験同様レバーピンが折れたが、折れた箇所も同じ連結ロッド付近であった。

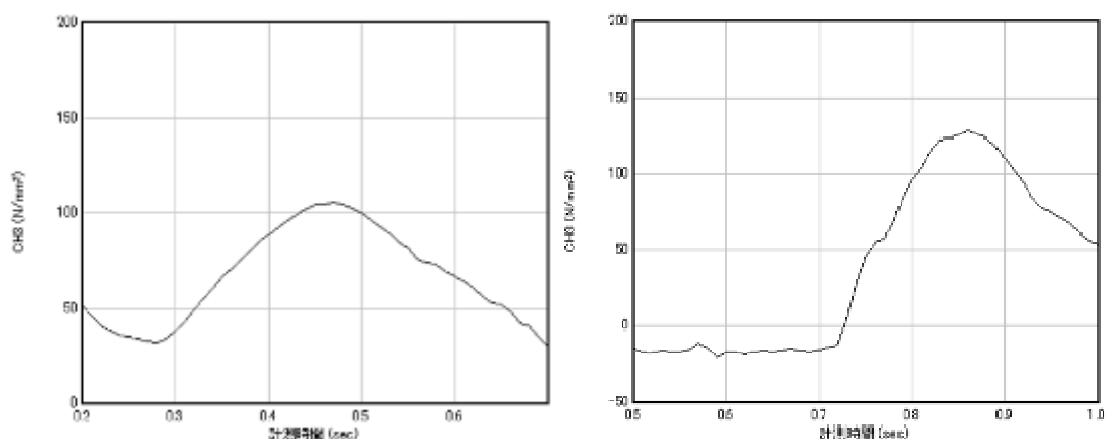
図 34 応力波形（左：65kg の乗員、右：100kg の乗員）

この条件で特筆すべき事項は、フレームにサスペンションが付いている No.5 の自転車において乗員体重が 100kg 時に大幅に寿命が短くなる点である。No.5 の該当箇所における、急制動時の 65kg と 100kg の乗員での応力の波形を図 3 4 に示す。この箇所では定常的な運転状態では引張応力（応力値が正）がかかっているが、急制動前、すなわち坂道を降りてすぐのタイミングでは 100kg の乗員において圧縮の方向に応力が負荷していることが分かる。これはサスペンションが底付きの状態になっていると考えられ、乗員体重の違いも相まって、応力値に大きな変化が起きたと考えられる。

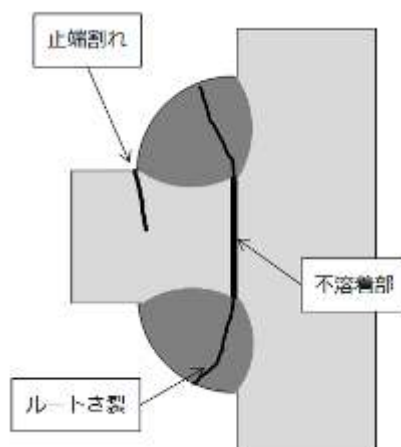
図41 疲労破壊の模式図(断面)

図4-1に溶接箇所における疲労破壊の模式図を示す。破壊の起点となりうるのが余盛の止端部、溶接欠陥、不溶着部である。長寿命化に際しては、破壊の起点となりうるビードの止端部にできるだけ応力が集中しないようなフレーム形状にする、あるいは溶接欠陥・不溶着部、ビードの凹凸をなくすことが重要である。

しかし、今回の試験では外見では美しいビード(図4-2に例を示す)であるが、母材同士が不溶着であり、パイプの接合部分がビードのみで保持されているものもあった(それでも今回は耐振性試験、疲労試験は適合した)。この場合、不溶着部がルートき裂の起点にもなることから、理想を言えば、溶接状況を非破壊で全数検査出来ればよいが、実現し難い。作業者の技術力向上や管理の徹底が重要であろう。

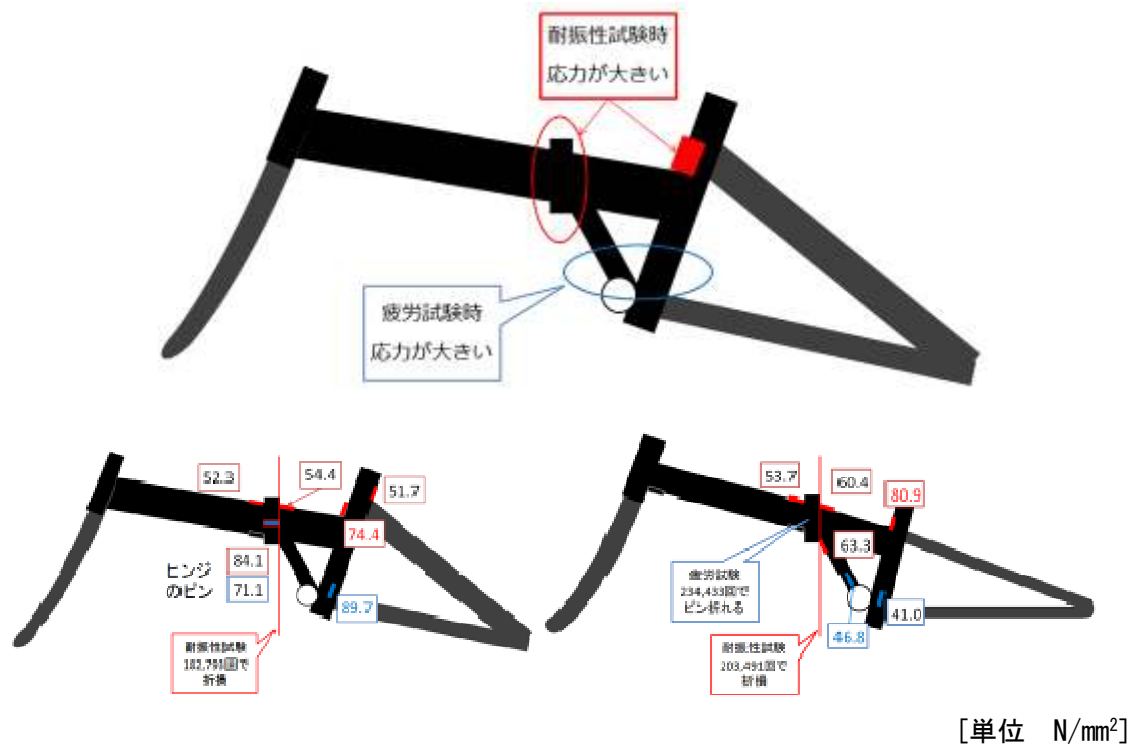
図 44 ハンガ上に補強パイプ、ハンガ後に立パイプが溶接されているフレーム

また No.3 が耐振性試験で、No.9 が耐振性試験と疲労試験でヒンジのレバーピンが折れたことも特徴である。応力測定からも No.3 のレバーピンに加わる応力が大きかった。しかしこれがヒンジの形状によるものかフレームの形状によるものかはわからない。レバーピンに関しては 5.2.3 で述べる。

この形状で改良するポイントとしては

- ・ヒンジ周りの溶接部での破損を防ぐため、ヒンジ周り（特にヒンジ後部）への補強板の追加
- ・立パイプの破損を防ぐため立パイプの肉厚増
- ・立パイプとメインパイプ溶接部付近に補強パイプもしくは補強板の追加等が考えられる。

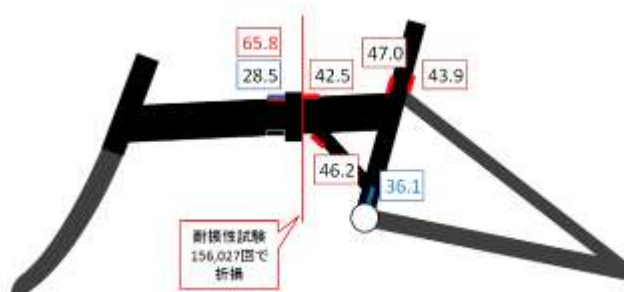
図 47 補強パイプが立パイプに直接つくフレーム

また、No.10 ではヒンジが付いていることもあり、補強板が付いているのだが、耐振性試験・疲労試験両方において、その止端部からき裂が入り、破損した。5.2.1で触れたが、補強板の溶接に関しても十分注意が必要である。

Aの箇所で溶接する場合には、止端部への応力付加を避けるため補強板を取り付ける方法が一般的であるが、補強板溶接の止端部や不溶着部が起点となって破損する場合があるので、溶接箇所に注意しなければならない。また、断面の変化を緩やかにし、剛性や応力の急変を避けるような形状の補強板が効果的である。

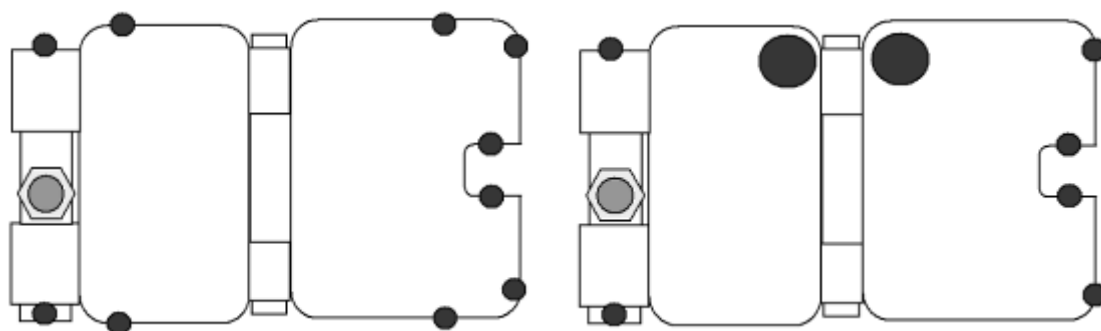
図 48 ヒンジの接触面 (左: 接触面が少ない、右: 接触面に偏りがある)

写真8に示すように折れた箇所はレバーピンが貫通している連結ロッド付近のねじ山の谷部で、軸線に対してほぼ直角に折れていた。写真9に示すように破面は平らであり、最終破断部の様子から破断の方向はヒンジの外側から内側に一気に折れたと考えられる。
