自転車関連研究開発普及事業

平成 25 年度事業実施報告書

CFRP 製自転車の損傷に関する調査と 検査方法について（第三報）

一般財団法人 自転車産業振興協会 技術研究所

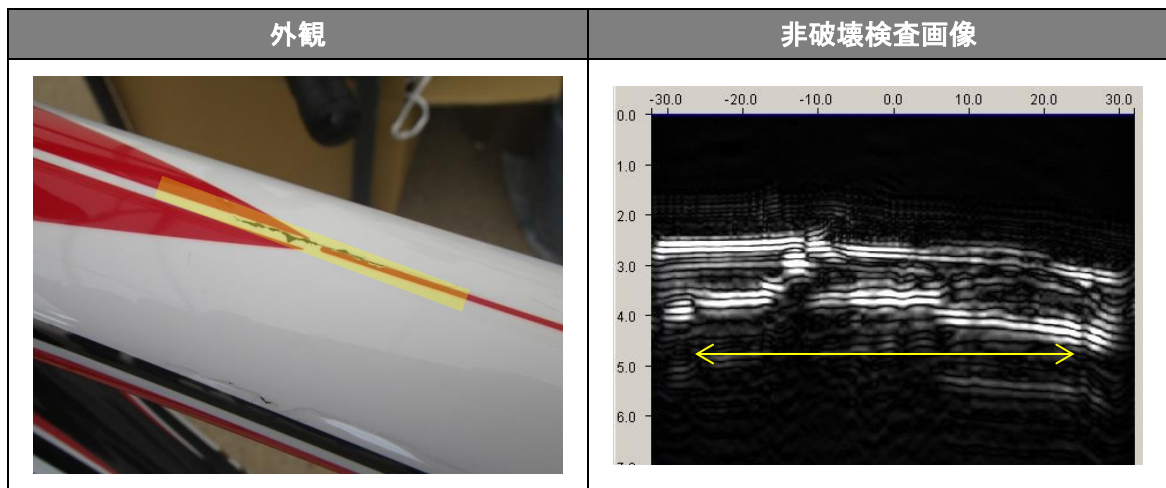
表 6 非破壊検査結果 (No. 1)

No.	状態	走行距離	使用期間	検査箇所	非破壊検査結果
1	通常走行中に「パキッ」と異音がした。上パイプの塗膜に亀裂が生じていた。	400km	1 カ月	上パイプ	パイプ軸方向に約 50mm にわたり層間剥離が見られた。 (表 6)
2	自転車競技にて走行中、左ホーク足左側面がガードレールと接触し転倒した。	1000km	1 カ月	前ホーク 上パイプ	内部に異常なし。
3	目立つ外傷はないが、以前から不安であった	不明	不明	前ホーク	内部に異常なし
4	目立つ外傷はないが、以前から不安であった	不明	不明	前ホーク	内部に異常なし
5	下パイプ塗膜に亀裂。転倒歴はあるが、亀裂の生じた原因はわからない	数十 km	1 カ月	下パイプ	内部に異常なし
6	チェーンステーにタイヤが擦れた跡がある。	不明	不明	チェーンステー	内部に異常なし
7	前ホークに擦傷、右チェーンステー塗膜に亀裂。道路を走行中すべり、縁石にぶつかったことがある。	不明	4 年	前ホーク、 チェーンステー	内部に異常なし
8	レース中落車、転倒(カーボンハンドルの左側が折れた)フレーム体には外傷なし	不明	1 年 6 カ月	全体	内部に異常なし
9	目立つ外傷なし。他者から衝突を受け、一回転したことがある	841km	2 年 5 カ月	前ホーク 上パイプ バックホーク チェーンステー	後ろつめ周辺に小さな剥離もしくはボイドが見られた。
10	気が付くと下パイプの塗膜が剥離していた。	不明	不明	下パイプ	内部に異常なし

次に、検査を実施した CFRP 製自転車の状態と検査結果について、表 2～表 5 にまとめた。層間剥離等が見られたのは 35 台中 3 台で、1 台は製造時から入っているボイドか、事故により生じた剥離なのか断定できなかった。外傷が見られたものの外観と非破壊検査画像を表 6～表 8 に示す。3 台については層間剥離があるが、2 台がバックホークの層間剥離であるので「要経過観察」、1 台は上パイプの層間剥離であるので「過酷な使用はなるべくしない（何かあっても自己責任）」と助言した。

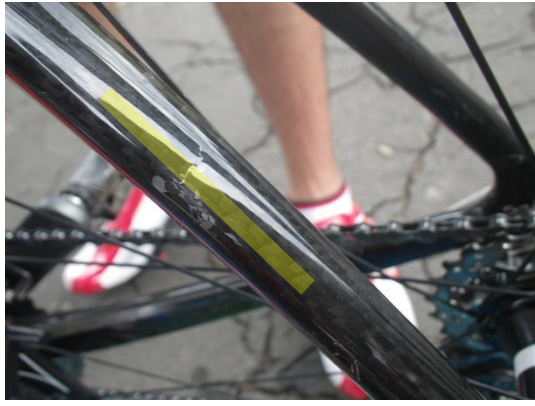
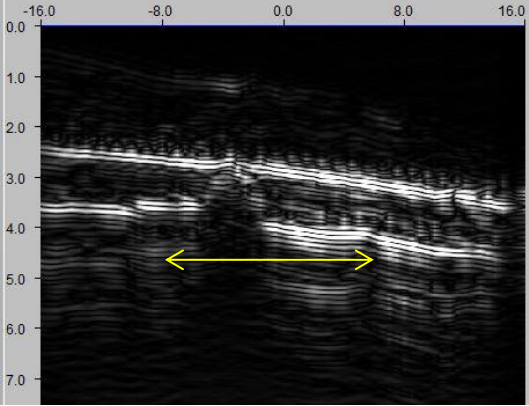
表 7 非破壊検査結果 (No. 16)

No.	状態	走行距離	使用期間	検査箇所	非破壊検査結果
11	転倒したことがあり気になっていた。目立つ外傷なし。	1000km	1年 6カ月	前三角	内部異常なし
12	ブレーキ体をぶつけたことがある。下パイプに打痕あり。	9000km	4年	下パイプ	内部異常なし
13	目立つ外傷なし。転倒したことがあり気になっていた。	3000km	2年 2カ月	下パイプ	内部異常なし
14	バックホークと前ホークに擦傷があり、以前から気になっていた。	5000km	3年	バックホーク 前ホーク	内部異常なし
15	目立つ外傷はない。	不明	2年	前三角	内部異常なし
16	輸送中に階段でこけたことがある。バックホークに亀裂あり。	1000km	4カ月	前ホーク バックホーク	バックホーク パイプ軸方向に 15mm 程度の 層間剥離 (表 7)
17	目立つ外傷はない	6000km	1年 6カ月	前三角	内部異常なし
18	目立つ外傷はない	1000km	8年 2カ月	前三角	内部異常なし
19	前ホーク、上パイプ、下パイプに擦傷あり	5000km	2年 2カ月	前ホーク、 前三角	アルミ合金製 部分の為検査 不可
20	練習中こけたことがある。目立つ外傷はない。	5000km	1年5 カ月	前三角	内部異常なし

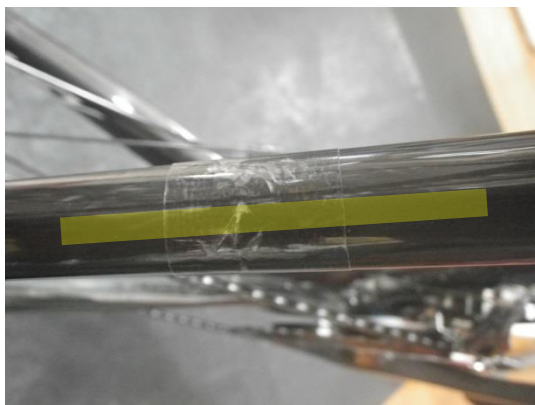
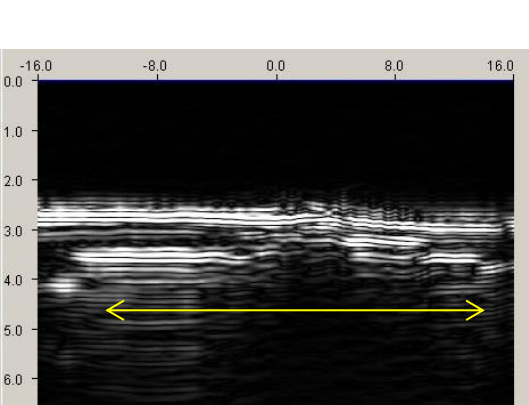
表 8 非破壊検査結果 (No. 35)

No.	状態	走行距離	使用期間	検査箇所	非破壊検査結果
31	目立つ外傷はない	200km	2 カ月	前三角	内部異常なし
32	駐輪場で踏まれたことがある。前ホーク、下パイプに擦傷あり	1000km	5 年	前ホーク 下パイプ	内部異常なし
33	いつ発生したかわからないが上パイプの上面の塗膜に亀裂がある	不明	不明	上パイプ上面	内部異常なし
34	正面衝突し、ホーク足に傷がついた。	不明	不明	ヘッドパイプ、前ホーク	内部異常なし
35	ディレーラーがもげて、バックホークにあたり傷がついた	4000km	4 カ月	バックホーク	右バックホークパイプ軸方向に 30mm 程度の層間剥離 (表 8)

<p data-bbox="277 1570 730 1603">テープははがした状態で検査を行った</p>

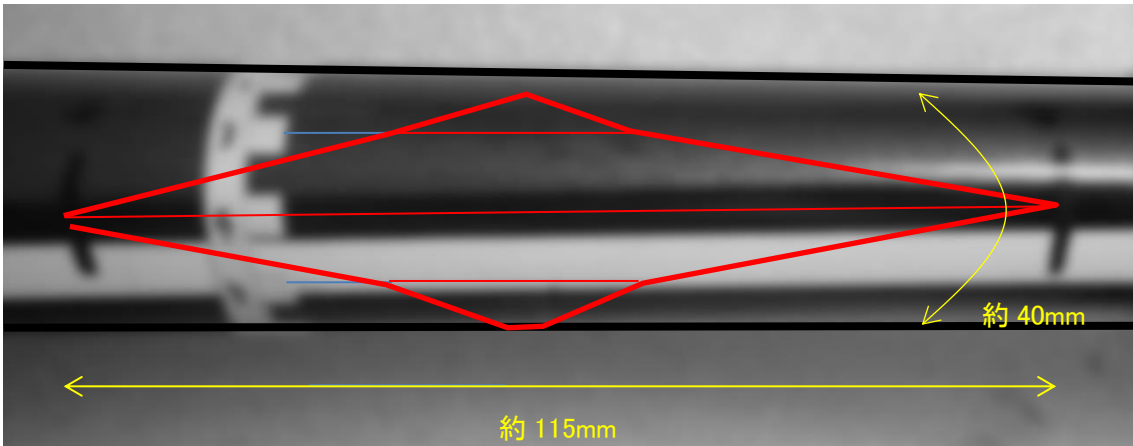
図 17 20J 衝撃付与後の層間剥離の範囲（ロード A、左側面）

次に、外観で生じた亀裂に対し、内部の層間剥離がどの程度の大きさになったかを非破壊検査にて調べた。表 12 に層間剥離が生じた領域の大きさを、図 17～図 19 に 20J の衝撃付与後の層間剥離の大きさを示す。各供試品とも衝撃付与した箇所を中心に、放射状に層間剥離が広がっていた。

層間剥離の軸方向への大きさは 20J の衝撃付与時からほとんど変化がなかったが、周方向へは衝撃を付与するごとに大きくなった。外観亀裂と層間剥離の大きさを比較すると、層間剥離が生じず塗膜だけが剥離している場合もあり、今回の供試品では、外観での亀裂の大きさから層間剥離の大きさが判断できなかった。

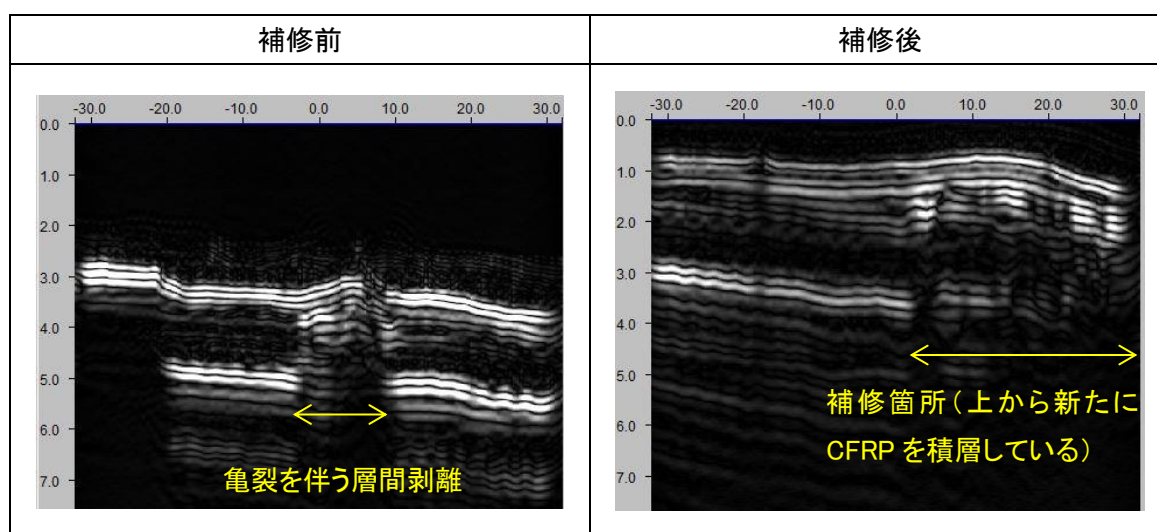
図 20 補修前後の非破壊検査画像例 (断面図)

補修については、国内の補修業者 3 社に、損傷の程度に応じた一般的な補修方法で依頼した。表 13 に補修業者と補修対象の銘柄等についてまとめた。詳細な補修方法は本事業では公表対象としないが、各社とも亀裂箇所の外側より新たな CFRP を積層するなどして補修していた。そのため、フレーム体の重量は最大で 96 グラムほど増えていた。また、補修前後でのほぼ同一箇所での非破壊検査画像を図 20 に示すが、内部の様子が変化している様子がわかる。補修した箇所はパイプ肉厚が増大している、あるいは新たに積層した箇所にボイドが生じている等の理由で、検査画像がくっきりと出てこない場合が多かった。

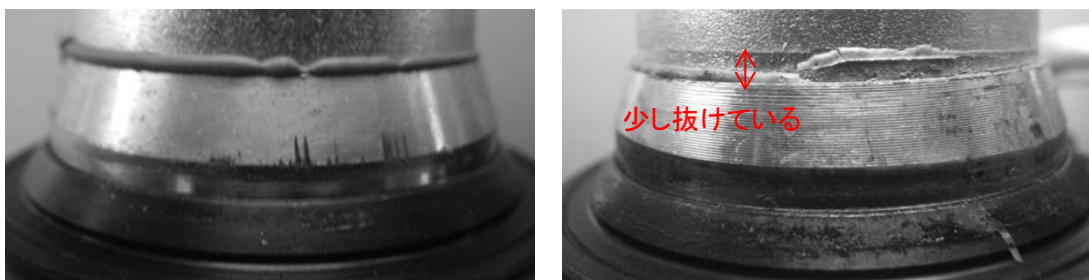
ロード No.1～No.3 についてはホークステムがアルミ合金製であるので、特に後方衝撃試験後はホークステムが曲がる、亀裂が入る、あるいは写真 3 のようにアルミ合金同士を接着している部分が少し抜けるような形になる等の様子が見られた。

写真 3 後方衝撃試験前後でのホークステム根元（左：新品状態、右：試験後）

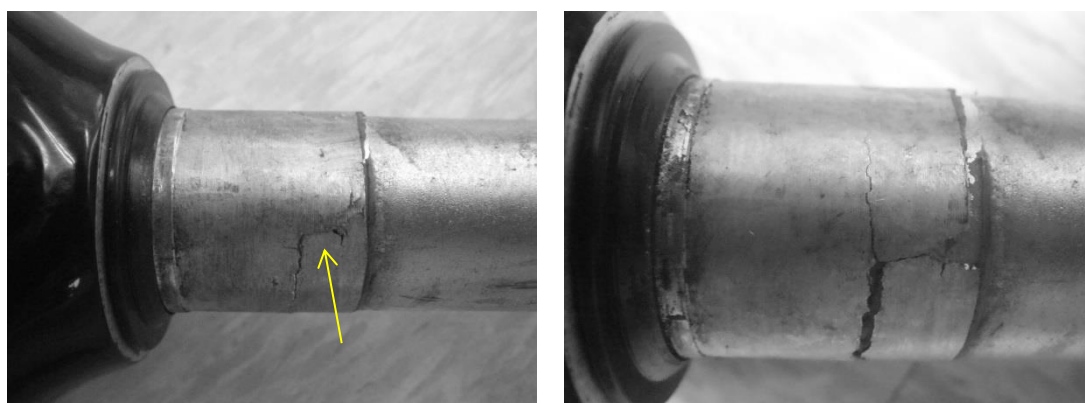
このような状態で曲げ疲労試験を行った結果、No.2 では約 6000 サイクル実施した時点で亀裂が伸展し、試験続行不可能な状態となった。これは写真 4 に示すように、後方衝撃試験時にホークステムの根元付近に生じた亀裂が曲げ疲労試験により伸展したことが大きく影響している。

写真 4 ロード No. 2 外観変化 (左: 後方衝撃試験後、右: 曲げ疲労試験中断時)

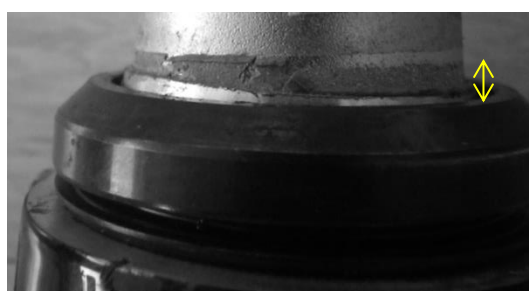
また No.1 と No.3 は曲げ疲労試験 10 万サイクルをクリアし、2 回目の静的曲げ試験、後方衝撃試験にも耐えたが、2 回目の曲げ疲労試験の途中で NG となった。ともに、たわみ量が初期値の 20% を超える状態となり、写真 3 のようにホークステムが抜けかけている状態がさらに進行して写真 5 のように、明らかに抜けかけている状態になっていた。CFRP 部分については特に異常は見られなかったため、アルミ合金の接着部分の耐久性が静荷重、衝撃、曲げ疲労により低下したと考えられる。

写真 5 ロード No. 3 2 回目の曲げ疲労試験中断時

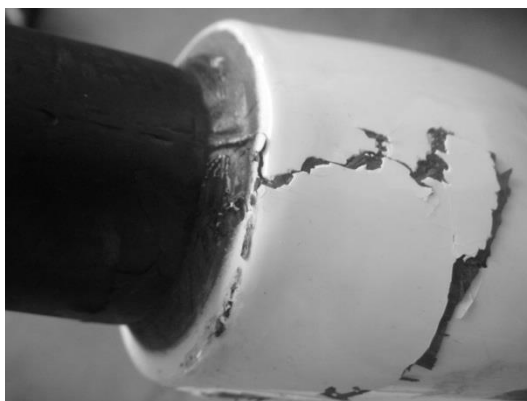
ロード No.4 については、2 回目に後方衝撃試験を行った際に写真 6 に示すようにホーク足に亀裂が生じ、その後の曲げ疲労試験の実施が困難となった。2 回目の静的曲げ試験までは外観やホーク足の内部に特に異常が見られなかったため、2 回目の後方衝撃試験が致命傷となったと考えられる。

写真 6 ロード No. 4 2 回目の後方衝撃試験後のホーク肩付近の様子

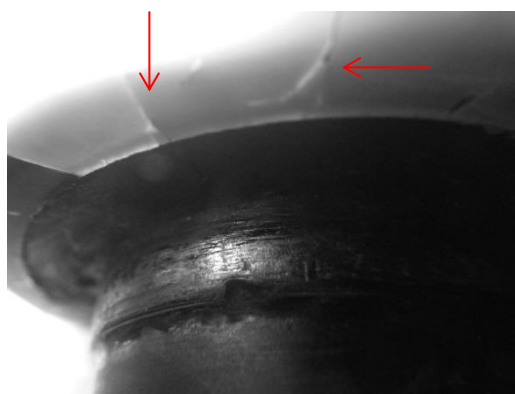
ロード No.6 については、1 回目の後方衝撃試験後、ホークステム付け根～ホーク肩部分にかけて塗装に細かな亀裂が見られた (写真 7)。その後実施した曲げ疲労試験約 8,000 サイクルで前後へのたわみ量が 20%を超えた。写真ではわかりづらいが、外観については塗膜の亀裂が伸展するなどの様子が見られた以外は、後方衝撃試験後からほとんど変化が見られなかった (写真 8、写真 9)。また、測定可能な範囲で超音波による非破壊検査を実施したが、ホーク肩、足等には異常は見られなかった。たわみ量は 20%を超えたものの、その後 100,000 サイクルまで試験は継続可能であった。おそらくホークステム根元に細かな亀裂が生じ、外力の負荷に対しての剛性が低下したと考えられる。

写真 7 ロード No. 6 後方衝撃試験後のホークステム根元の様子

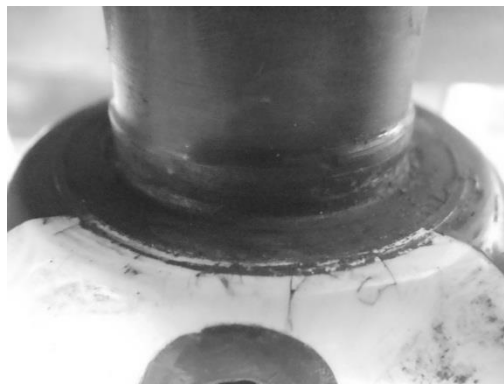
写真 9 ロード No. 6 曲げ疲労試験たわみ量 20%を超えたときの様子

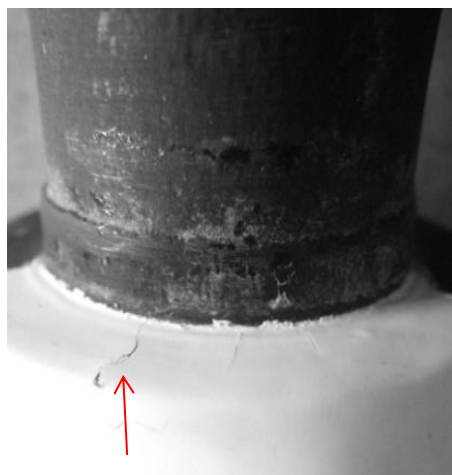
写真 10 ロード No. 7 後方衝撃試験後

ロード No.7については、1回目の後方衝撃試験後、写真 10 に示すようにホークステム付け根～ホーク肩部分にかけて塗装に亀裂が見られた。超音波探傷を試みたが、プローブがうまく接しないため層間剥離の有無などの内部の様子は確認できなかった。

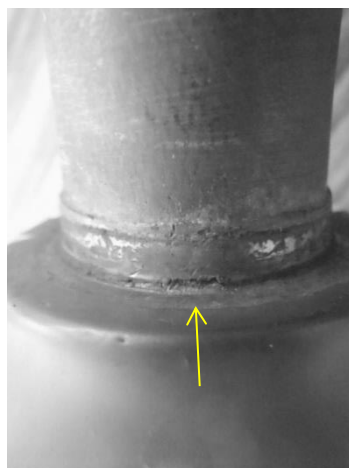
その後、曲げ疲労試験約 10,000 サイクルで前後へのたわみ量が 20%を超えた。20%を超えた時の外観を写真 11 に示すが、ホークステム根元の前後方向にくっきりと亀裂が生じていた。たわみが大きいため、これ以降の試験続行は不可能であった。

写真 11 ロード No. 7 亀裂の様子

前ホークは自転車の構成部品であるが、前方からのエネルギー吸収の役割ももつ部品である。例えばヘルメットなども大きな衝撃を受けた際は、その性能が低下するため新品に交換することが推奨されているが、前ホークについても同様のことが言えよう。前面から大きな衝撃を受けるなどした際は、外観チェックを必ず行い（ホークステムの根元は特に）、外観に異常がある場合は即使用停止、新品の前ホークに交換した方が良いでしょう。

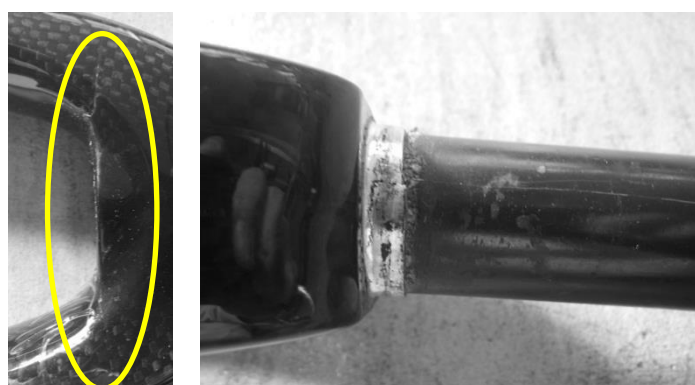
まず、BMX No.1 については、1 回目の後方衝撃試験の衝撃付与後、ホーク足に亀裂が生じ、ホークステム根元は亀裂が生じ、ホークステムが接着部分から若干抜けていた (写真 12)。その後、曲げ疲労試験において、約 16,000 サイクルで前後へのたわみ量が 20%を超えるなど、試験続行不可能な状態となった。

写真 12 BMX No. 1 後方衝撃試験後 (左 : ホーク足、右 : ホークステム根元)

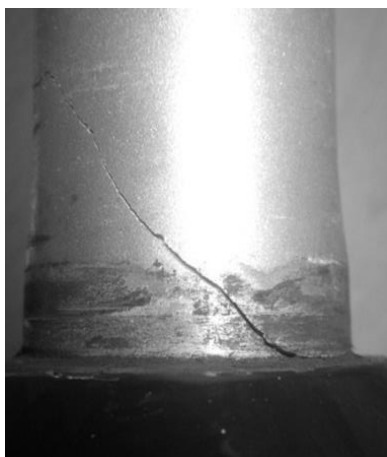
BMX No.2については、一回目の静的曲げ試験・後方衝撃試験・曲げ疲労試験、2回目の静的曲げ試験・後方衝撃試験においては、アルミ合金製ステムが衝撃により曲がるものの、規格の範囲内の永久変形量であり、また外観でも亀裂等の異常は見られなかった。しかし、二回目の曲げ疲労試験開始後約 17,000 サイクルで写真 13 に示すように、ホークステムに亀裂が生じた。金属疲労によりホークステムの根元から亀裂が生じたと考えられる。CFRP 部分には異常は見られなかった。

写真 13 BMX No.2 亀裂の様子
