CFRP 製自転車等の衝突試験と 非破壊検査

・ CFRP 製自転車の衝突試験

・出張非破壊検査による実態調査

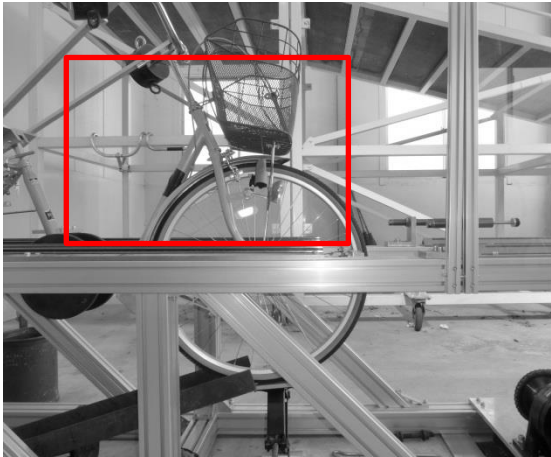
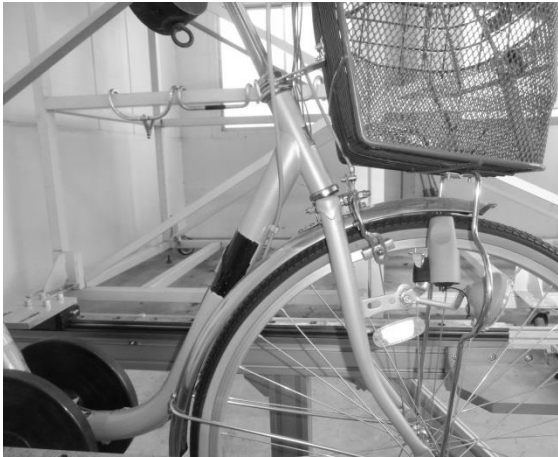
<ul style="list-style-type: none"> ・前ホーク曲がる ・下パイプ右側に前輪が逃げる ・ホイールベース 70mm 減少

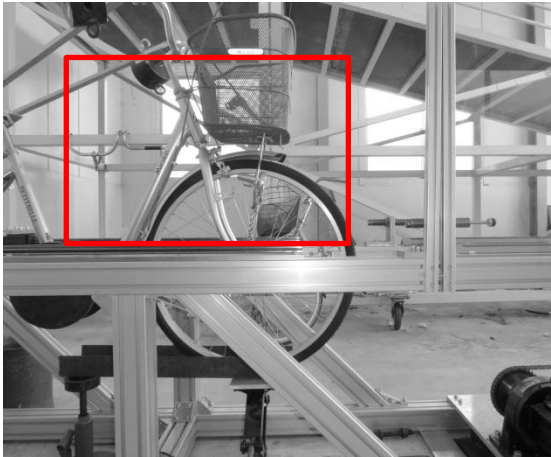
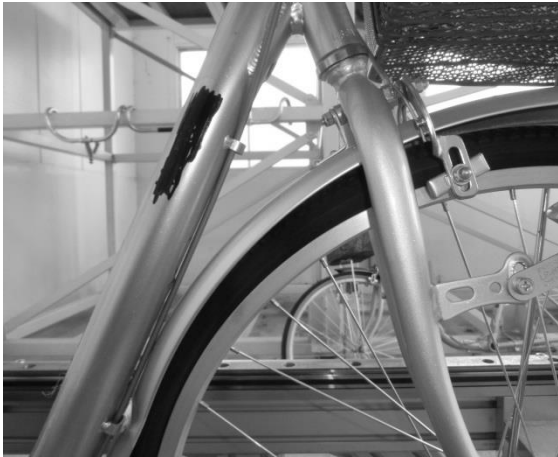
<ul style="list-style-type: none"> ・前ホーク曲がる ・泥よけと下パイプが接触 ・ホイールベース 68mm 減少

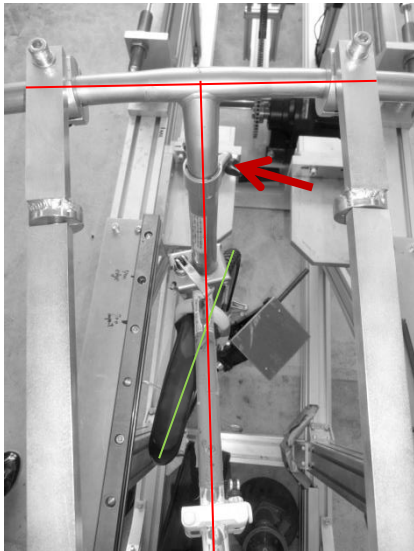
試験後外観	ハンドルに対して車輪が回転した。 (矢印で示すハンドルのクランプ部分で回転)

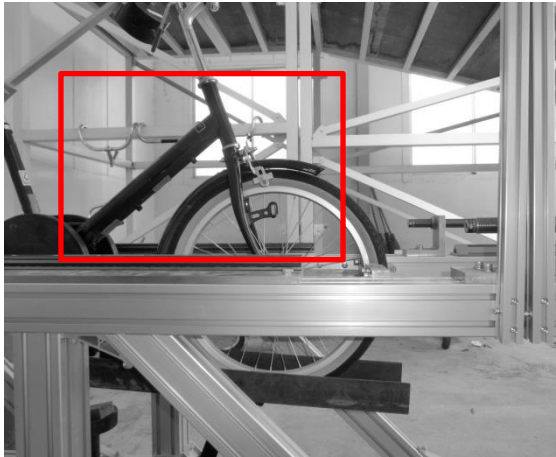
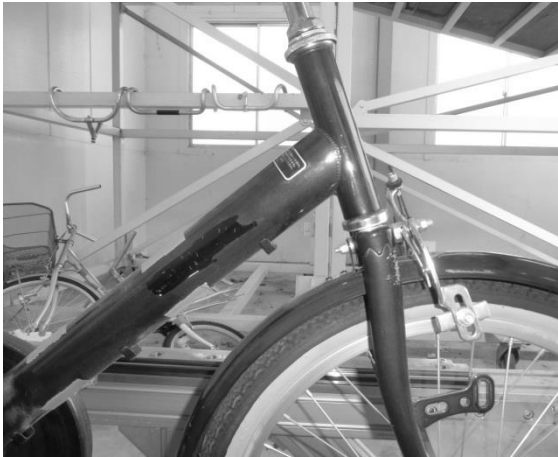
<ul style="list-style-type: none"> ・前ホーク曲がる ・ホイールベース 60mm 減少

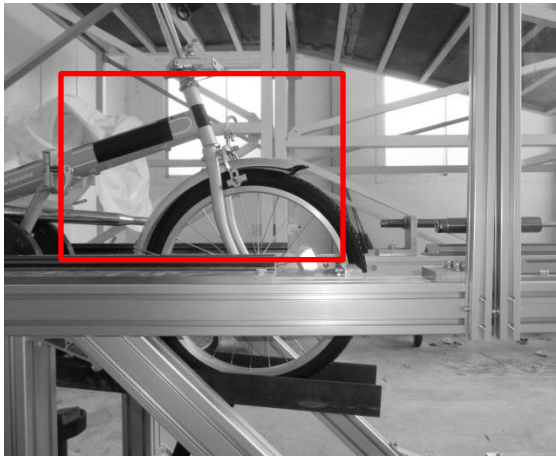
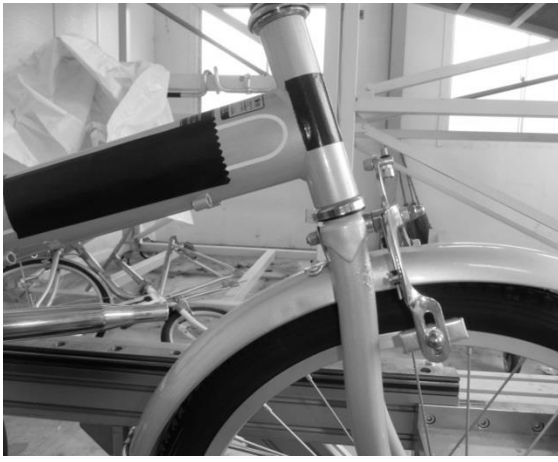
<ul style="list-style-type: none"> ・前ホーク曲がる ・ホイールベース 55mm 減少

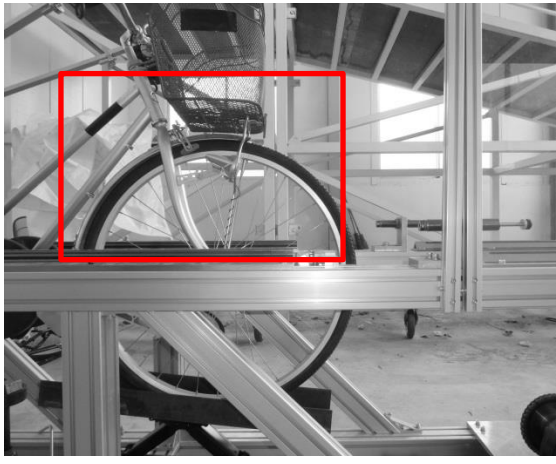
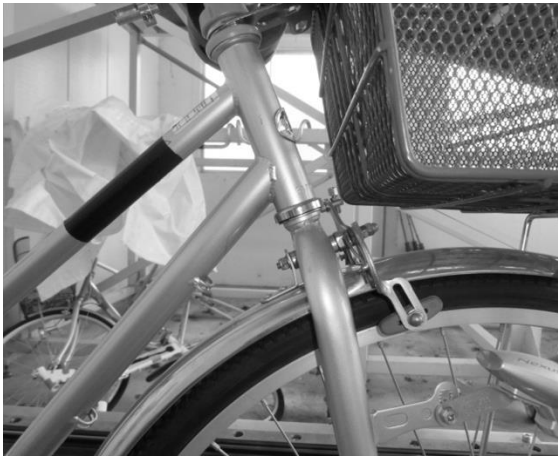
<ul style="list-style-type: none"> ・前ホーク曲がる ・ホイールベース 68mm 減少

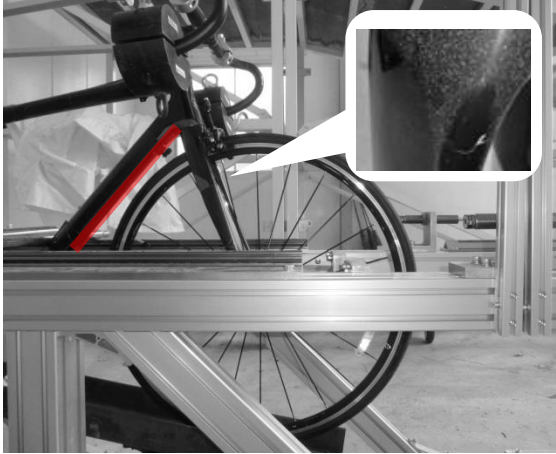
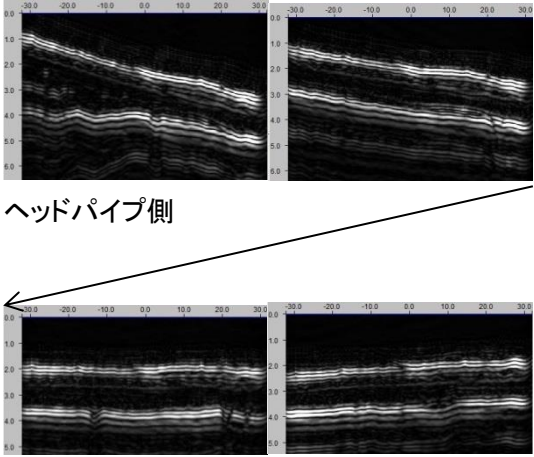
<p>前ホーク塗膜に亀裂 ホイールベース変化なし</p>

<p>ヘッドパイプ側</p> <p>下パイプ中央</p> <p>内部損傷なし</p>

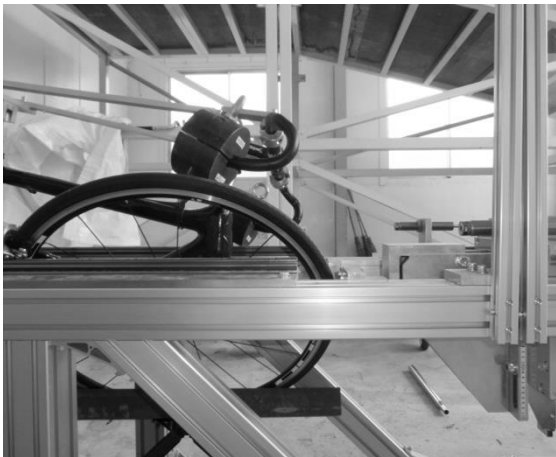
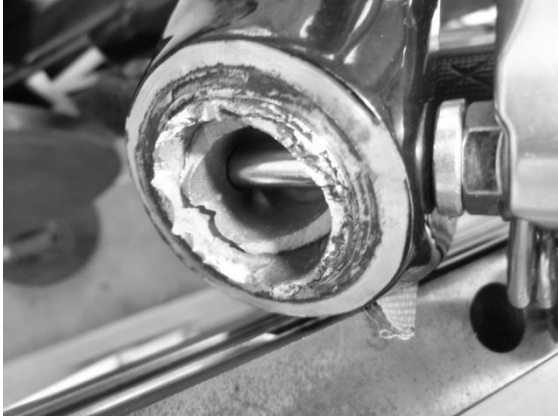
・前ホーク(ホークステムはアルミ合金製)折損

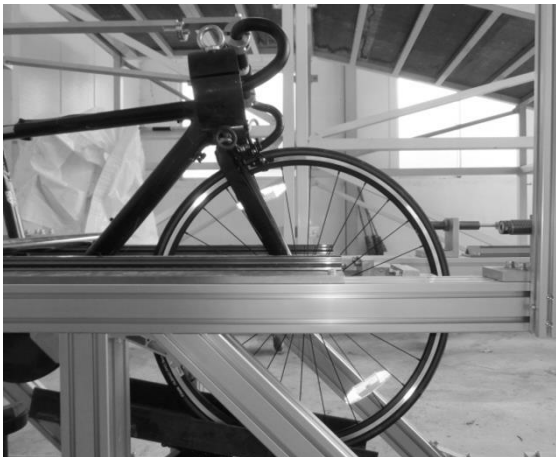
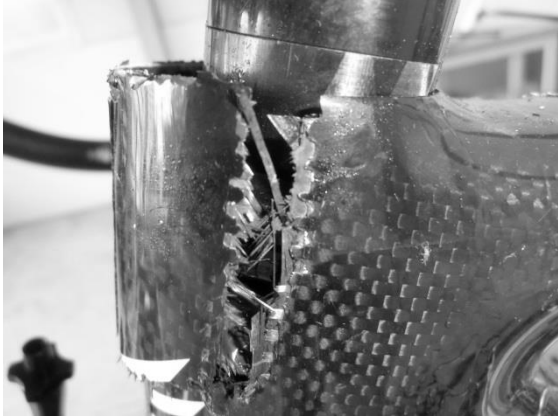
<p>・ヘッドパイプ割れる</p>

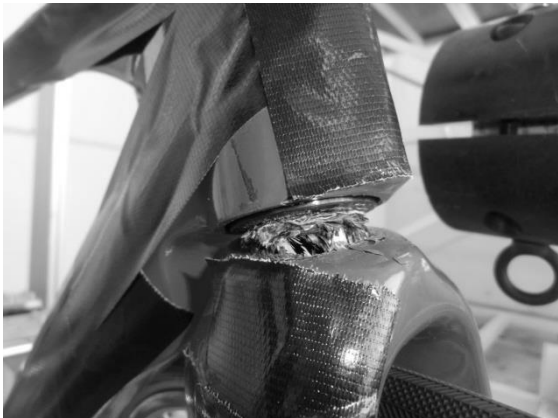
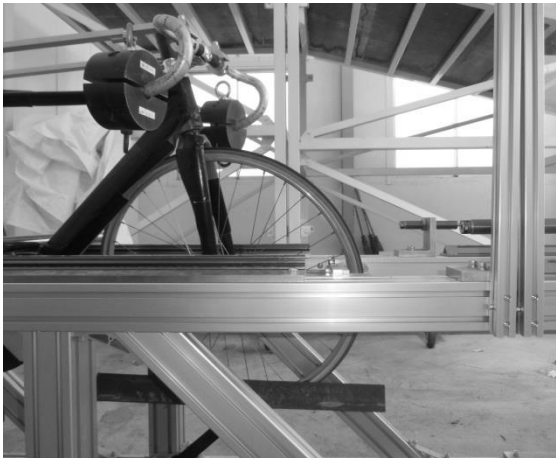
<p>・ホークステム根元から折れる(ホークステムはCFRP 製)</p>

<p>・上パイプ上面に層間剥離が生じる</p>

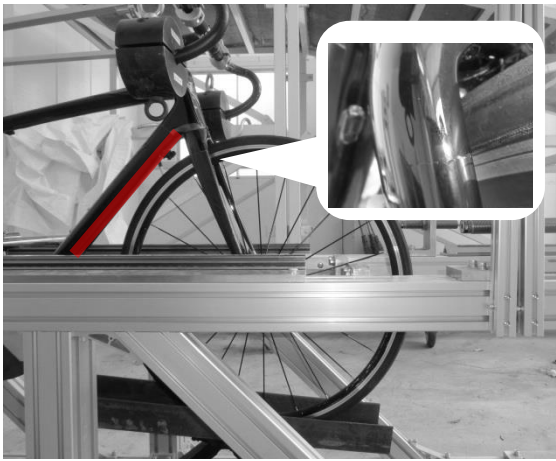
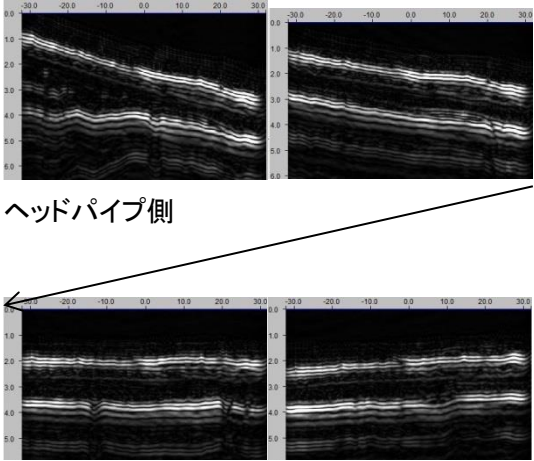
<p>前ホーク塗膜に亀裂 ホイールベース変化なし</p>

<p>内部損傷なし</p>

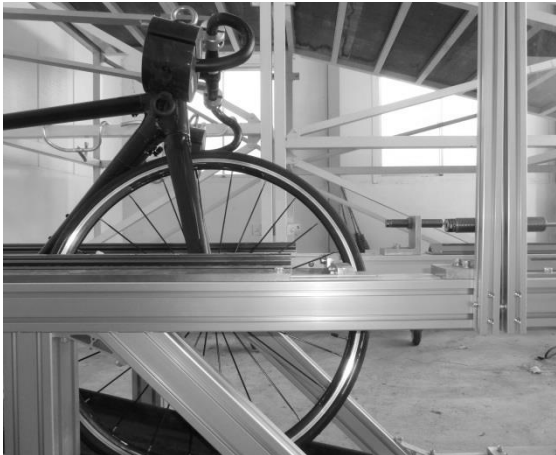
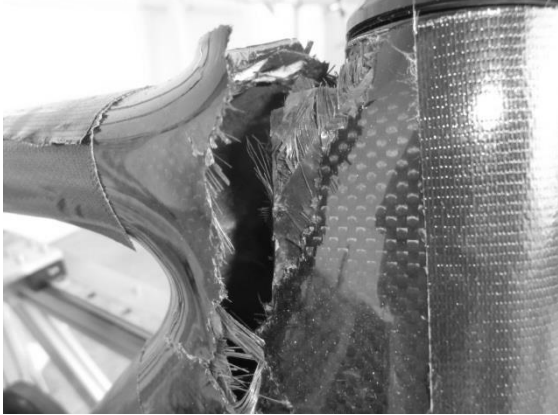
<p>・ヘッドパイプ折損</p>

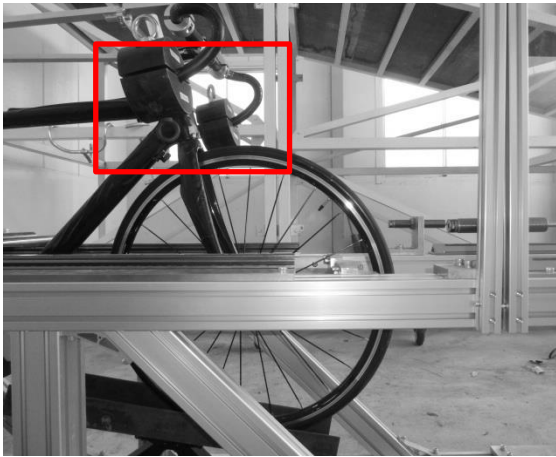
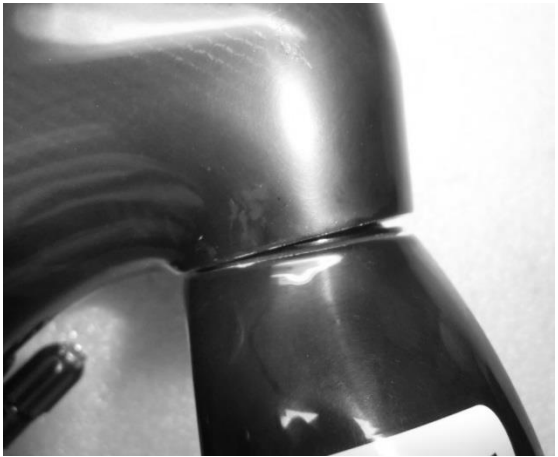
<ul style="list-style-type: none"> ・前ホーク(ホークステムはアルミ合金製)が少し曲がる。 ・ホイールベース 13mm 減少 ・内部損傷なし

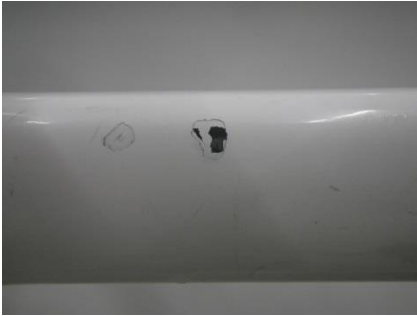
<p>検査箇所の外観</p>	<p>①箇所は塗膜の剥離。その他全体的に擦り傷等はある。</p>

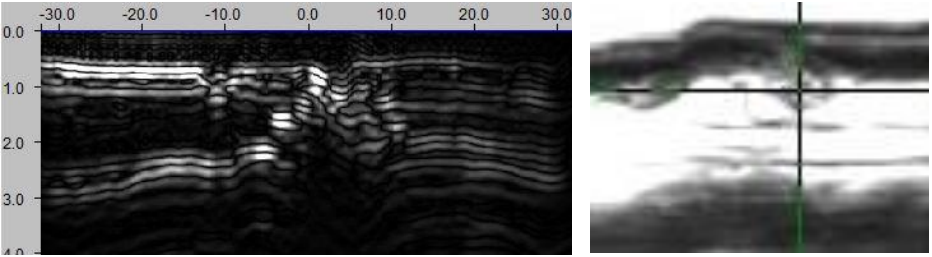
<p>検査箇所内部の状態</p>	<p>①上パイプ左側面ヘッド側</p>

<p>13mm × 10mm 程度の層間剥離</p>

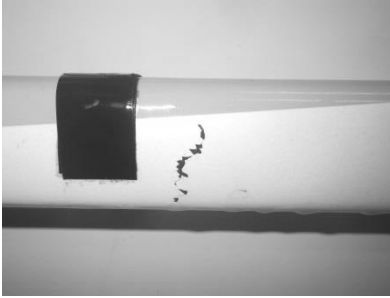
<p>検査箇所の外観</p>	<p>①箇所は亀裂。その他全体的に擦り傷等はある。</p>

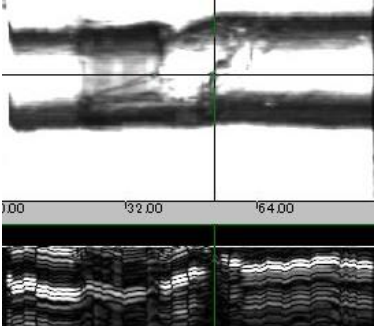
<p>検査箇所内部の状態</p>	<p>①上パイプ左側面ヘッド側</p>

<p>亀裂(内表面まで貫通している)</p>
