衝突試験機による車輪の衝突試験

—平成27年度 自転車等研究開発普及事業—

一般財団法人 自転車産業振興協会 技術研究所

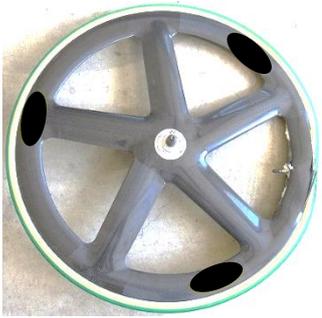
表5 参考供試品(カーボンホイール) impact test 外観状況

UCI基準	衝撃により車輪の構成材が分離したり、外へ飛び出しているか	OK	
	破端は破片を生じたり、あるいは、鋭利または鋸歯状の破面が使用者、他の競技者および/または第三者を傷つけることがあるか	OK	
	破壊特性は、ハブがリムから外れてしまったり、車輪が前ホークから外れるような原因となっているか	OK	
その他破損状況	タイヤ	・ 破損なし	
	リム	<ul style="list-style-type: none"> ・ 外径側 1 箇所破断 (a) ・ 両側面外径側破断 (b, c) ・ 衝突部周辺内径側分離 (a)

スポーク	・ 破損なし	
	ハブ	・ 破損なし

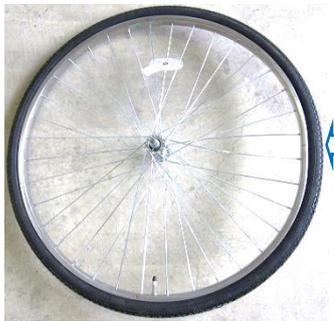
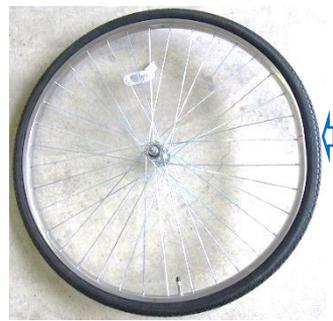
表 6 供試品 No.1(シティ車用ステンレス) impact test 外観状況

UCI基準	衝撃により車輪の構成材が分離したり、外へ飛び出しているか	OK	OK
	破端は破片を生じたり、あるいは、鋭利または鋸歯状の破面が使用者、他の競技者および／または第三者を傷つけることがあるか	OK	OK
	破壊特性は、ハブがリムから外れてしまったり、車輪が前ホークから外れるような原因となっているか	OK	OK
その他破損状況	タイヤ	・ 破損なし	・ 破損なし
	リム	・ 衝突部が内径側に少し変形	・ 衝突部が内径側に少し変形
	スポーク	・ 変形なし ・ 衝突部から上下各2本の張力にゆるみあり	・ 変形なし ・ 衝突部1本とその上下各1本の張力にゆるみあり
	ハブ	・ 破損なし	・ 破損なし

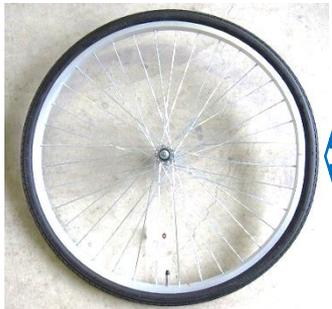
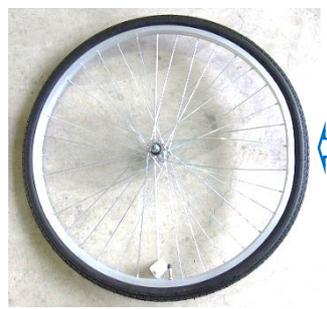
表7 供試品 No.2(シティ車用アルミ) impact test 外観状況

UCI基準	衝撃により車輪の構成材が分離したり、外へ飛び出しているか	OK	OK
	破端は破片を生じたり、あるいは、鋭利または鋸歯状の破面が使用者、他の競技者および／または第三者を傷つけることがあるか	OK	OK
	破壊特性は、ハブがリムから外れてしまったり、車輪が前ホークから外れるような原因となっているか	OK	OK
その他破損状況	タイヤ	・破損なし	・破損なし
	リム	・衝突部が内径側に少し変形	・衝突部が内径側に少し変形
	スポーク	・変形なし ・衝突部から上下各2本の張力にゆるみあり	・変形なし ・衝突部1本とその上下各1本の張力にゆるみあり
	ハブ	・破損なし	・破損なし

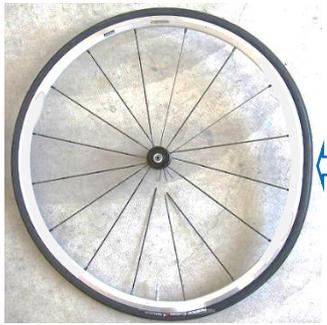
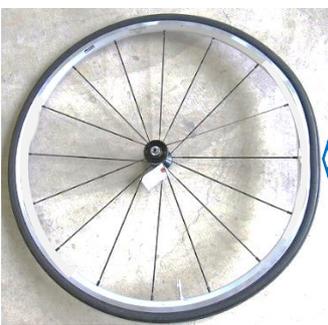
表 8 供試品 No.3(ロード用) impact test 外観状況

UCI基準	衝撃により車輪の構成材が分離したり、外へ飛び出しているか	OK	OK
	破端は破片を生じたり、あるいは、鋭利または鋸歯状の破面が使用者、他の競技者および／または第三者を傷つけることがあるか	OK	OK
	破壊特性は、ハブがリムから外れてしまったり、車輪が前ホークから外れるような原因となっているか	OK	OK
その他破損状況	タイヤ	・ 破損なし	・ 破損なし
	リム	<ul style="list-style-type: none"> ・ 衝突部が内径側に変形 ・ 衝突部から上下 2 箇所目、下側 4 箇所目のニップル穴に円周方向のつぶれあり ・ 衝突部から下側 6 箇所目のニップル穴に内径側からのクラックあり 	<ul style="list-style-type: none"> ・ 衝突部が内径側に変形 ・ 衝突部のニップル穴に内径側からのクラックあり
	スポーク	<ul style="list-style-type: none"> ・ 衝突部から下側 3~5 箇所目が、車輪内側のエアロ形状への変化部で破断 	・ 変形なし
	ハブ	・ 破損なし	・ 破損なし

No.3 ロード用車輪では、スポーク間とスポーク位置の衝突で、損傷の状況、リム内径変化量共に差が認められたが、他の車輪では差は認められなかった。これは、No.3 ロード用は他の車輪と比較して、スポーク本数が極端に少ないため、スポーク間とスポーク位置でリムの強度の差が大きく、損傷状況に差が生じたものと推定された。

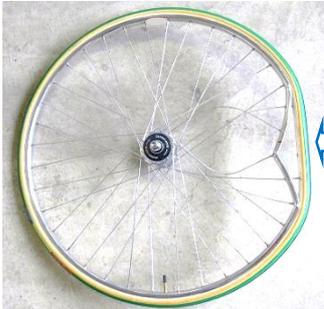
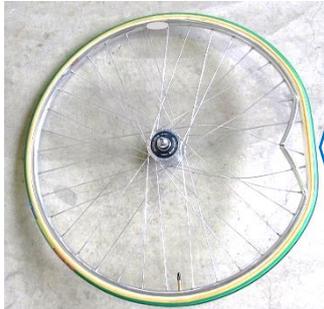
表9 供試品 No. 4 (ピスト用 600N) impact test 外観状況

UCI基準	衝撃により車輪の構成材が分離したり、外へ飛び出しているか	OK	OK
	破端は破片を生じたり、あるいは、鋭利または鋸歯状の破面が使用者、他の競技者および／または第三者を傷つけることがあるか	OK	OK
	破壊特性は、ハブがリムから外れてしまったり、車輪が前ホークから外れるような原因となっているか	OK	OK
その他破損状況	タイヤ	・ 破損なし	・ 破損なし
	リム	・ 衝突部から下側1箇所目のニップル穴部にクラックあり	・ 衝突部のニップル穴部にクラックあり
	スポーク	・ 3本変形大、2本変形小	・ 3本変形大、2本変形小
	ハブ	・ 破損なし	・ 破損なし

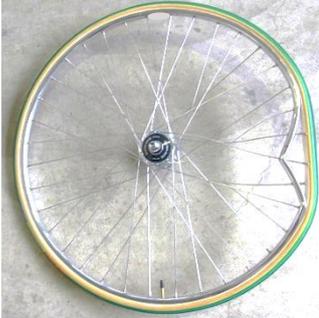
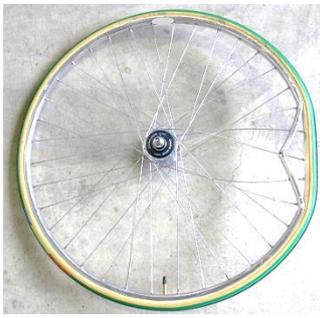
表 10 供試品 No.5(ピスト用 1000N) impact test 外観状況

UCI基準	衝撃により車輪の構成材が分離したり、外へ飛び出しているか	OK	OK
	破端は破片を生じたり、あるいは、鋭利または鋸歯状の破面が使用者、他の競技者および/または第三者を傷つけることがあるか	OK	OK
	破壊特性は、ハブがリムから外れてしまったり、車輪が前ホークから外れるような原因となっているか	OK	OK
その他破損状況	タイヤ	・ 破損なし	・ 破損なし
	リム	・ 衝突部から下側 1 箇所目のニップル穴部にクラックあり	・ 衝突部のニップル穴部にクラックあり
	スポーク	・ 3 本変形大、1 本変形小	・ 3 本変形大、2 本変形小
	ハブ	・ 破損なし	・ 破損なし

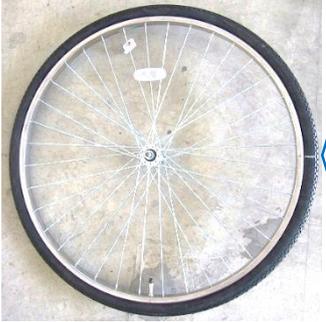
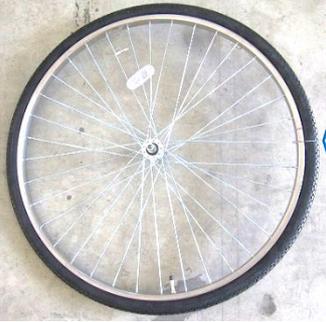
表 1 1 供試品 No.1(シティ車用 ステンレス) edge test 外観状況

UCI基準	衝撃により車輪の構成材が分離したり、外へ飛び出しているか	OK	OK
	破端は破片を生じたり、あるいは、鋭利または鋸歯状の破面が使用者、他の競技者および／または第三者を傷つけることがあるか	OK	OK
	破壊特性は、ハブがリムから外れてしまったり、車輪が前ホークから外れるような原因となっているか	OK	OK
その他破損状況	タイヤ	・破損なし	・破損なし
	リム	・破損なし	・破損なし
	スポーク	・破損なし	・破損なし
	ハブ	・破損なし	・破損なし

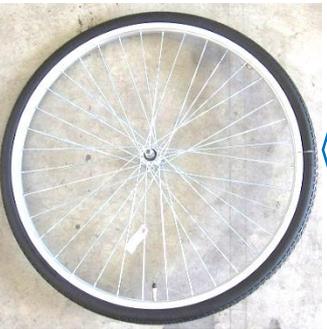
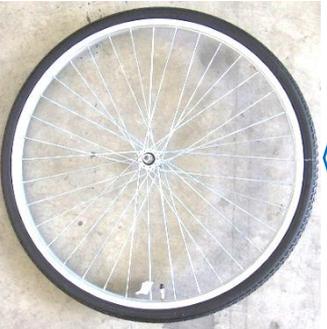
表 1 2 供試品 No. 2(シティ車用 アルミ) edge test 外観状況

UCI基準	衝撃により車輪の構成材が分離したり、外へ飛び出しているか	OK	OK
	破端は破片を生じたり、あるいは、鋭利または鋸歯状の破面が使用者、他の競技者および／または第三者を傷つけることがあるか	OK	OK
	破壊特性は、ハブがリムから外れてしまったり、車輪が前ホークから外れるような原因となっているか	OK	OK
その他破損状況	タイヤ	・破損なし	・破損なし
	リム	・破損なし	・破損なし
	スポーク	・破損なし	・破損なし
	ハブ	・破損なし	・破損なし

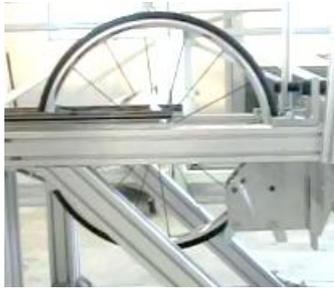
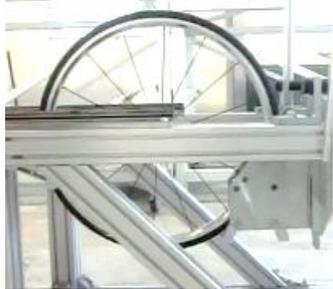
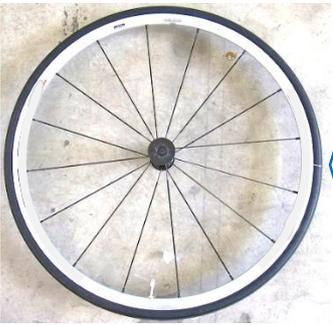
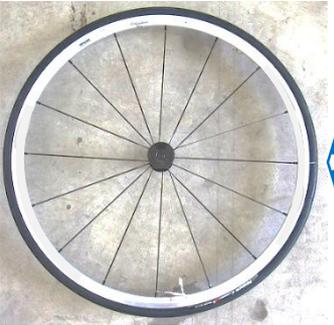
表 1 3 供試品 No. 3(ロード用) edge test 外観状況

UCI基準	衝撃により車輪の構成材が分離したり、外へ飛び出しているか	OK	OK
	破端は破片を生じたり、あるいは、鋭利または鋸歯状の破面が使用者、他の競技者および／または第三者を傷つけることがあるか	OK	OK
	破壊特性は、ハブがリムから外れてしまったり、車輪が前ホークから外れるような原因となっているか	OK	OK
その他破損状況	タイヤ	・破損なし	・破損なし
	リム	・破損なし	・破損なし
	スポーク	・破損なし	・破損なし
	ハブ	・破損なし	・破損なし

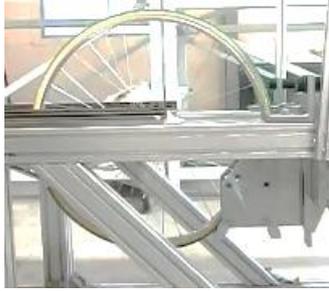
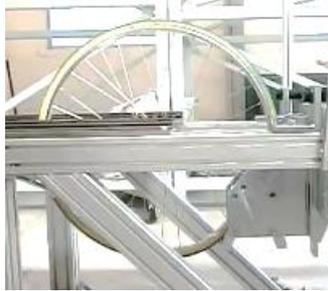
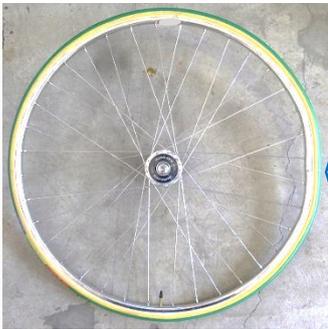
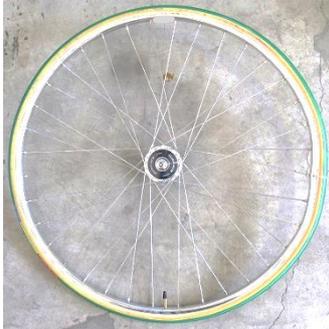
表 1 4 供試品 No. 4 (ピスト用 600N) edge test 外観状況

UCI基準	衝撃により車輪の構成材が分離したり、外へ飛び出しているか	OK	OK
	破端は破片を生じたり、あるいは、鋭利または鋸歯状の破面が使用者、他の競技者および／または第三者を傷つけることがあるか	OK	OK
	破壊特性は、ハブがリムから外れてしまったり、車輪が前ホークから外れるような原因となっているか	OK	OK
その他破損状況	タイヤ	・ 破損なし	・ 破損なし
	リム	・ 衝突部が内径側に変形	・ 衝突部が内径側に変形
	スポーク	・ 変形なし ・ 衝突部から上下各 1 本の張力にゆるみあり	・ 変形なし ・ 衝突部 1 本とその上下各 1 本の張力にゆるみあり
	ハブ	・ 破損なし	・ 破損なし

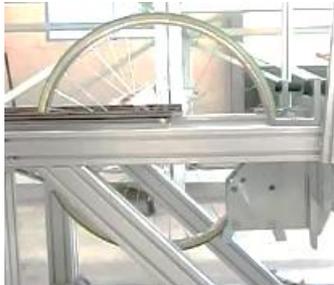
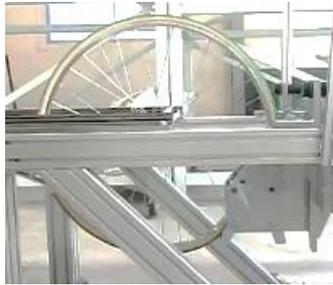
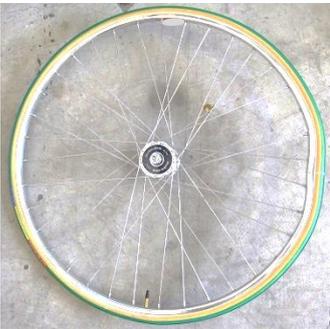
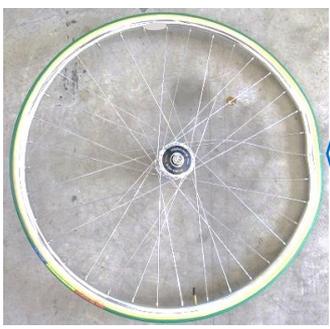
表 1 5 供試品 No. 5(ピスト用 1000N) edge test 外観状況

UCI基準	衝撃により車輪の構成材が分離したり、外へ飛び出しているか	OK	OK
	破端は破片を生じたり、あるいは、鋭利または鋸歯状の破面が使用者、他の競技者および／または第三者を傷つけることがあるか	OK	OK
	破壊特性は、ハブがリムから外れてしまったり、車輪が前ホークから外れるような原因となっているか	OK	OK
その他破損状況	タイヤ	・ 破損なし	・ 破損なし
	リム	・ 衝突部が内径側に変形	・ 衝突部が内径側に変形
	スポーク	・ 変形なし ・ 衝突部から上下各 1 本の張力にゆるみあり	・ 衝突部の 1 本が変形小 ・ 衝突部から上下各 1 本の張力にゆるみあり
	ハブ	・ 破損なし	・ 破損なし

No.4 と 5 のピスト用車輪でのスポーク張力の比較では、**impact test** では損傷状態、リム内径変化量共に差は認められなかったが、**edge test** ではスポーク張力が高い No.5 のほうが、リム内径変化量が大きい値を示した。これは、スポーク張力が高いことで、車輪内部の剛性が高くなり、衝撃により発生するエネルギーを吸収できず、それがリムの変形に影響したものと推定された。

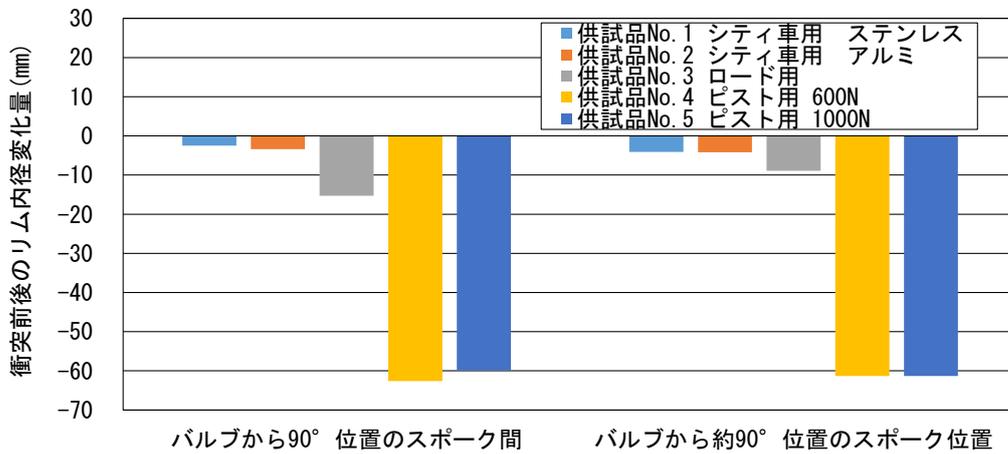
図 4 impact test 衝突前後のリム内径変化量 (衝突方向)

No.	供試品	衝突位置	衝突方向	衝突方向から 90°	測定位置
	名称				
1	シティ車用 ステンレス	スポーク間	-2.5	0.3	
		スポーク位置	-4.1	0.2	
2	シティ車用 アルミ	スポーク間	-3.4	0.6	
		スポーク位置	-4.2	0.5	
3	ロード用	スポーク間	-15.3	12.5	
		スポーク位置	-8.9	1.0	
4	ピスト用 600N	スポーク間	-62.6	-1.9	
		スポーク位置	-61.3	-2.2	
5	ピスト用 1000N	スポーク間	-59.9	-2.5	
		スポーク位置	-61.3	-2.3

試験を実施したすべての車輪にて、**impact test** のほうが **edge test** よりも、損傷状況が激しく、リム内径変化量も大きな値を示した。

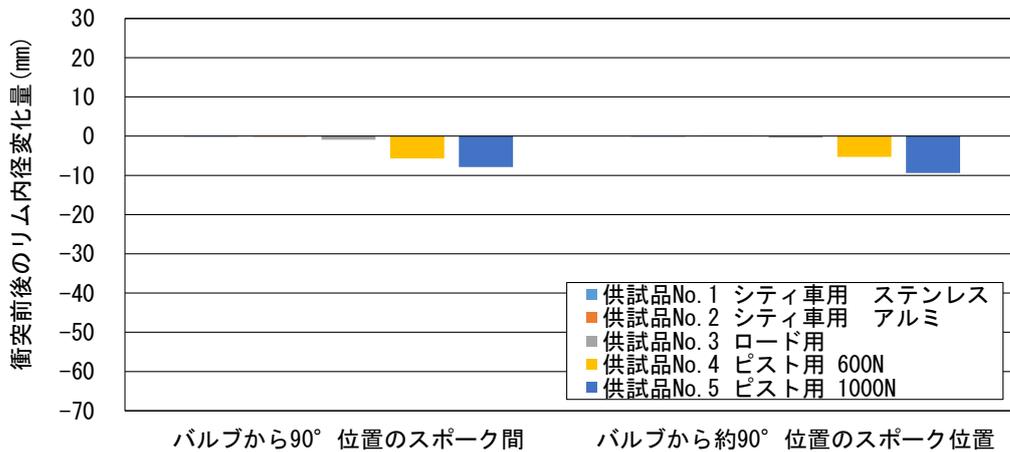
図 6 edge test 衝突前後のリム内径変化量 (衝突方向)

供試品		衝突位置	衝突方向	衝突方向から 90°	測定位置
No.	名称				
1	シティ車用 ステンレス	スポーク間	-0.1	0.0	
		スポーク位置	-0.1	-0.1	
2	シティ車用 アルミ	スポーク間	-0.1	-0.1	
		スポーク位置	0.1	0.0	
3	ロード用	スポーク間	-0.9	0.3	
		スポーク位置	-0.4	-0.1	
4	ピスト用 600N	スポーク間	-5.7	-0.3	
		スポーク位置	-5.3	-0.2	
5	ピスト用 1000N	スポーク間	-7.9	-0.4	
		スポーク位置	-9.4	-0.6
