平成16年度自転車試買テスト結果

財団法人自転車産業振興協会

平成16年度自転車試買テスト・フレーム強度試験による破損状況

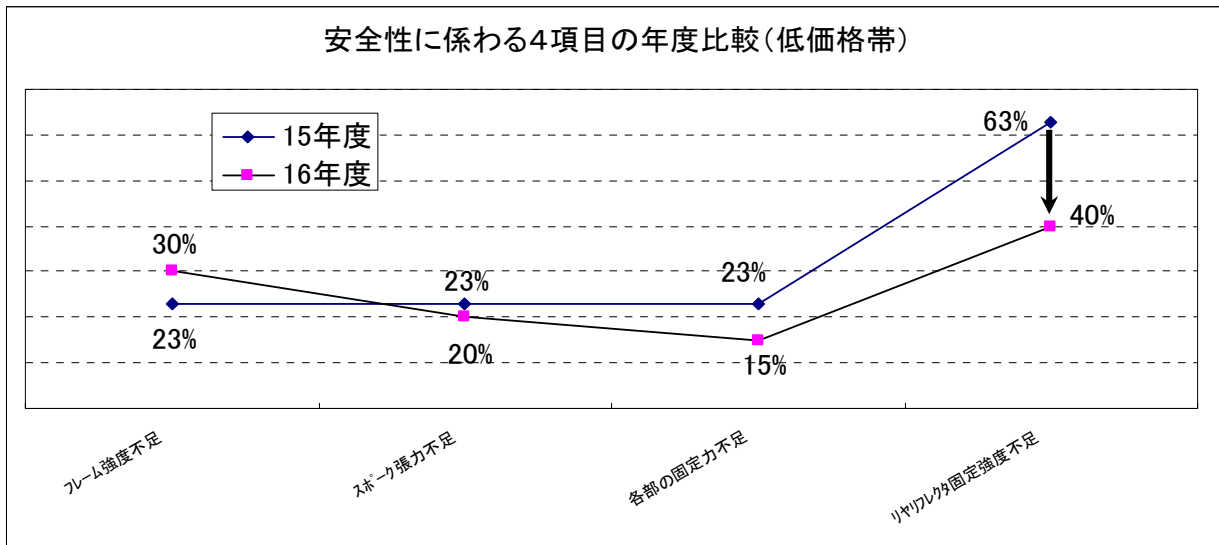
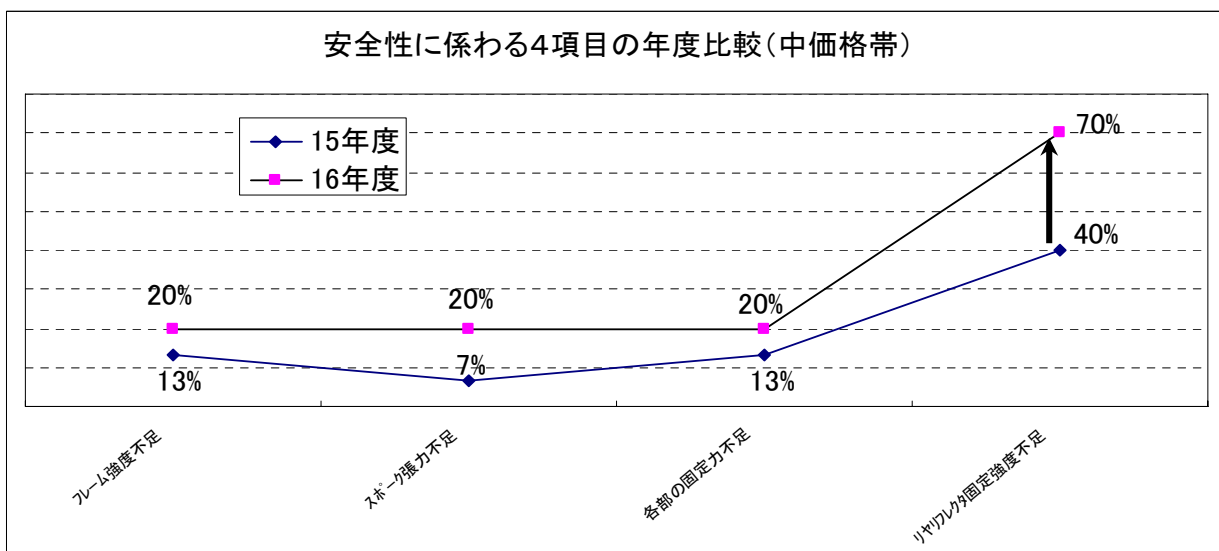
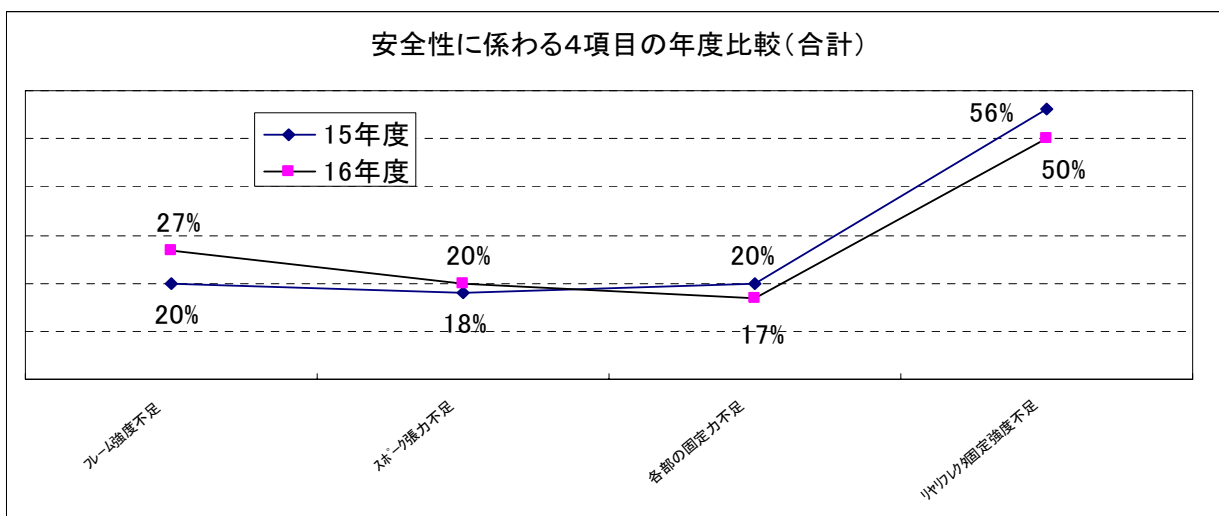
さらに「安全性に係わる4項目」について、適合していない銘柄数を全体に占める割合(%)にして前年度との比較を次のグラフに示す。

前年度のテスト結果と比較すると、「安全性に係わる4項目」全体では改善傾向にあるものの、個々の項目別では、顕著な改善傾向は見られない。

低価格帯においては「フレーム強度不足」が増加している一方、中価格帯では、4項目すべてで増加傾向にある。また、低価格帯と中価格帯を併せた全体合計では「フレーム強度不足」と「スポーク張力の不足」の2つの項目で増加している。

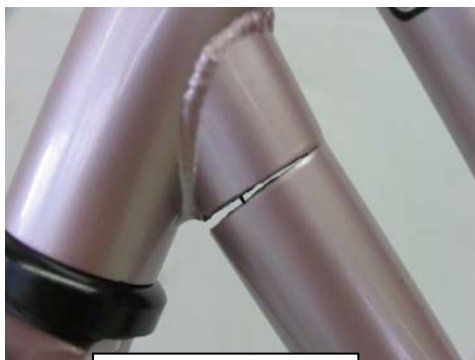
No.07 下パイプ折損

この度、テストして頂きました調査結果に関してご返答させていただきます。
27型 ダブルループ形のフレーム耐震性において65、100回で下パイプ(ヘッド側)
破断したとの事に関しては、弊社におきましても確認させていただきました。

製造メーカーに対して、再度、自主検査を行い基準をクリアすることを確認を取りました。
しかしながら、この度の結果に対しては真摯に受け止め、再発防止の為に
製造工程における品質チェック体制の強化及び品質維持の徹底する旨、
連絡させていただきました。
又、今回の結果が単品不良の可能性もありますので、同タイプの車両を車両検査協会
に持ち込みの上、再度検査依頼した所、基準をクリアしております。

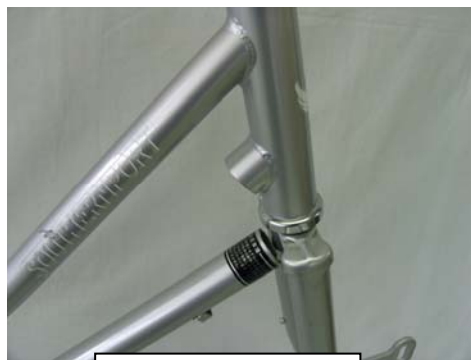
No.08 下パイプ破断

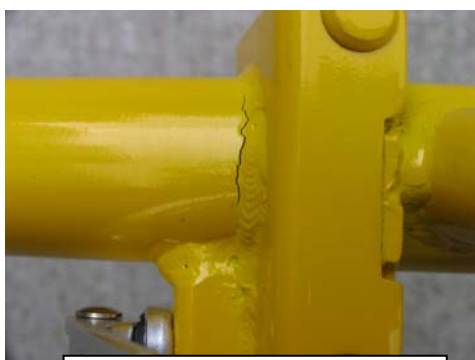
No.11 ジョイント溶接部亀裂

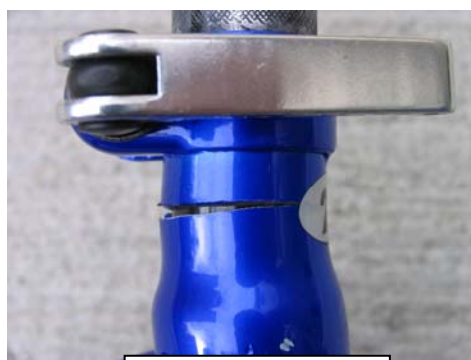
No.13 立パイプ折損

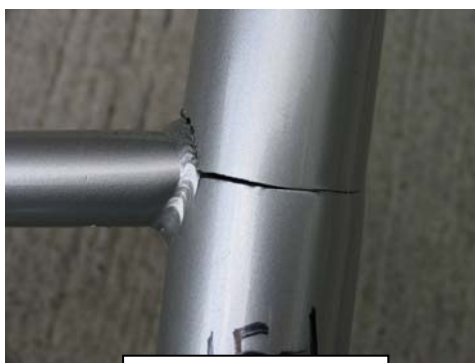
No.15 立パイプ折損

不適合箇所：a.フレーム耐振性（シートチューブ亀裂） b.どろよけ末端未処理

■シートチューブ強度不足の原因については、頂いた資料をもとに現在メーカーと協議中であります。逆の発想からフレームが折れるのはどのような状態が一番危険な状態なのかをいろいろ検証中で御座います。

- ・ シートチューブに補強を入れ耐振強度UP処置をとります。

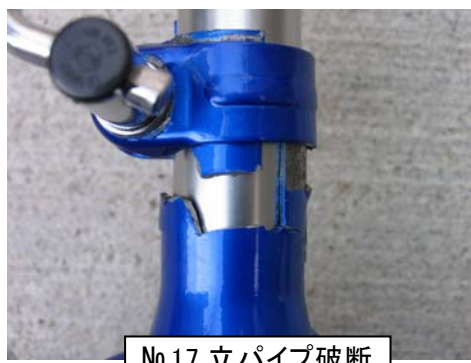
No.17 立パイプ破断

今回の試験において立パイプ破断となりましたが、当社としては企画段階からフレーム強度には細心の注意をしながら商品化してきました。したがって市場に出す前には日本においても試験を受け合格もしています。また、生産時においても品質管理上、生産時においてロットにて検査を継続しております。したがって、今回の結果においてはいささか困惑をしております。

しかしながら今回のテストにおいて結果として不都合が出ておりますので生産工場と連絡を取り、嚴重に注意を促すと共に今後このような問題を解決するために検査を徹底します。

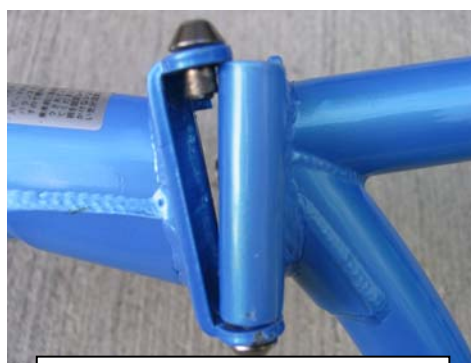
No.29 ジョイント部連結ピン破断

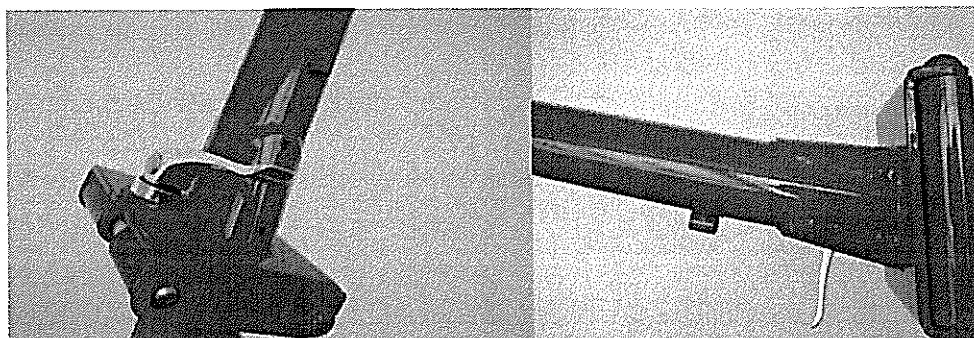
① フレームヒンジ付近強度不足

当社基準により、「耐震性」についてはJIS基準の倍の強度を要求しておりましたが、「前倒し衝撃性」についても、ヒンジ部分の強化改良と合わせ、十分に確認してまいります。(添付写真は改良版)。なお、該当車種については、既に生産工場をSG認定工場へ変更しております。
