平成 21 年度 自転車の 3R 設計促進
実施報告書

折りたたみ自転車長寿命化設計

平成 22 年 3 月

財団法人 自転車産業振興協会

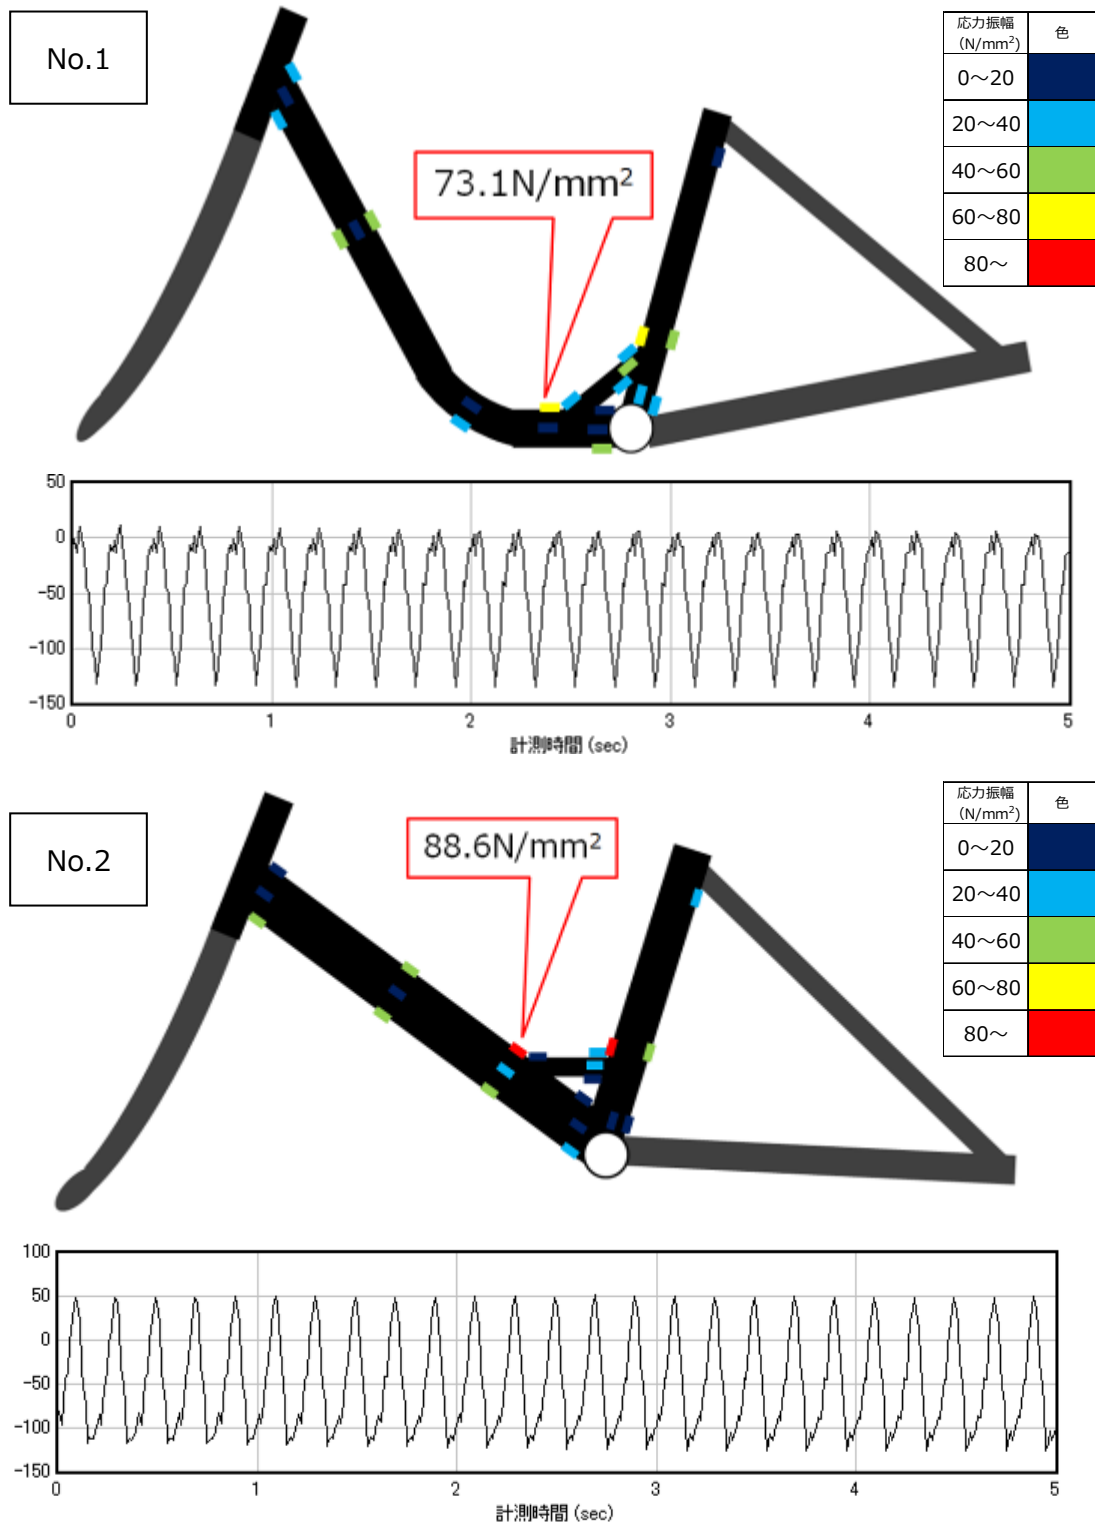
図 13 耐振性試験 応力分布 (自転車 No. 1、No. 2)

各自転車の振動周波数が 5Hz 時の応力分布を図 13～17 に示す。数値を記載してある箇所が応力振幅が最大となった箇所であり、その点における応力波形の一部を示した。

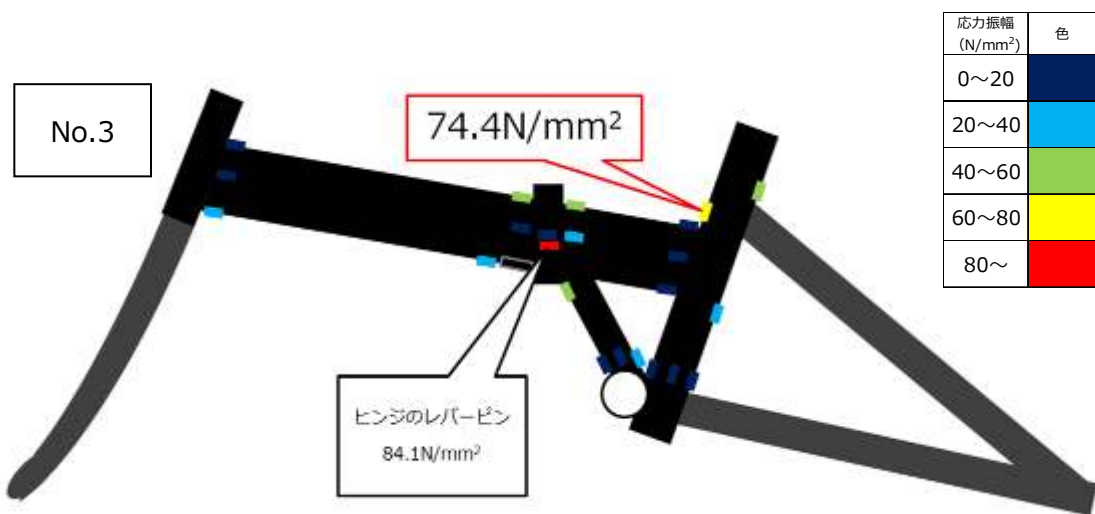
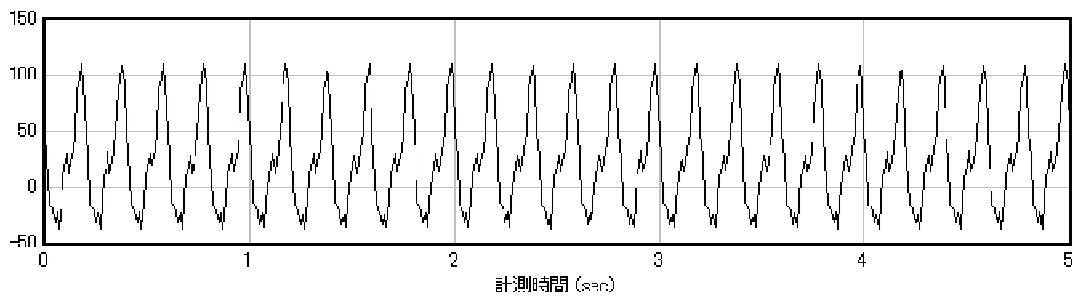
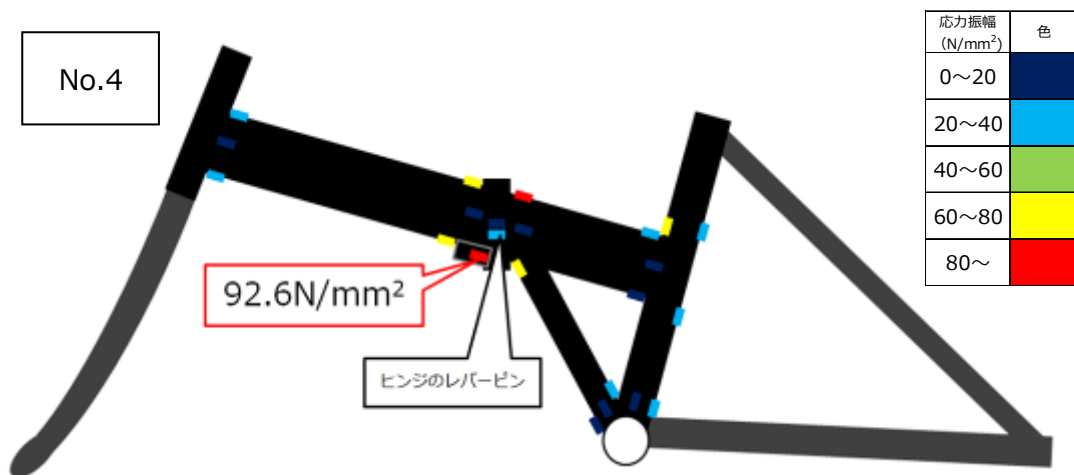
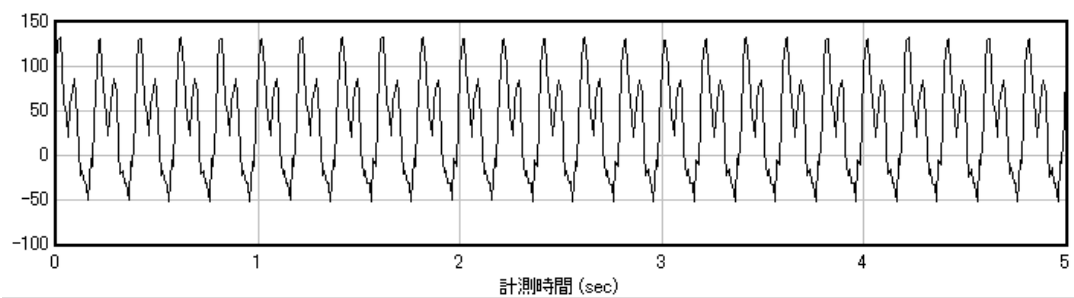
図 14 耐振性試験 応力分布 (自転車 No. 3、No. 4)

破損した箇所は 3 銘柄がヒンジの立パイプ側溶接部、1 銘柄がヒンジのヘッドパイプ側溶接部の補強板付近での止端割れ、あるいは母材が不溶着であり、ビード自体が割れて外れたような状態であった。フレーム形状から考えると、ヒンジの立パイプ側溶接部が破損したものは補強パイプがヒンジの後~ハンガ上部に配置されていたのに対し、ヒンジのヘッドパイプ側溶接部の補強板付近が破損したものは補強パイプがヒンジの後~立パイプに配置されていた。また、共振周波数がいずれも 12Hz 以下であった。また No.3 と No.9 についてはヒンジのレバーピンも折れていた。ただしフレームの破損が先か、レバーピンの折れが先かはわからない。

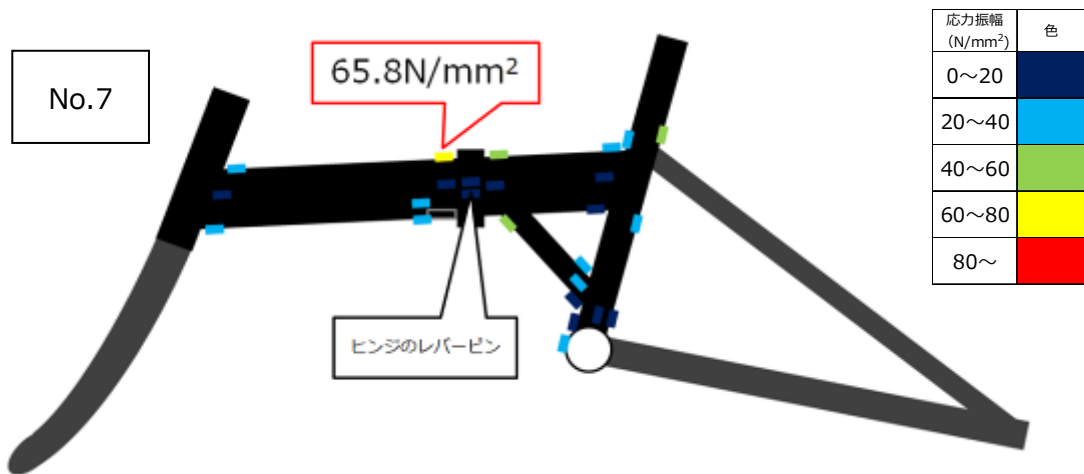
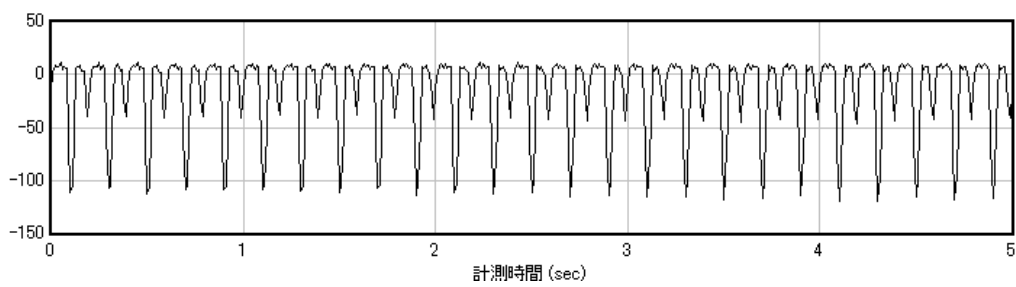
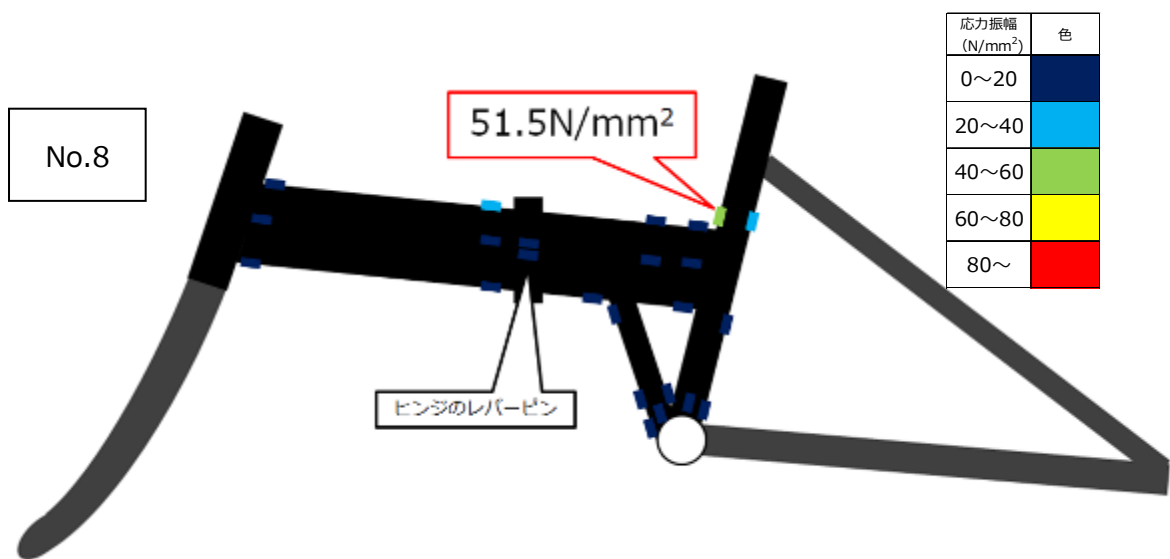
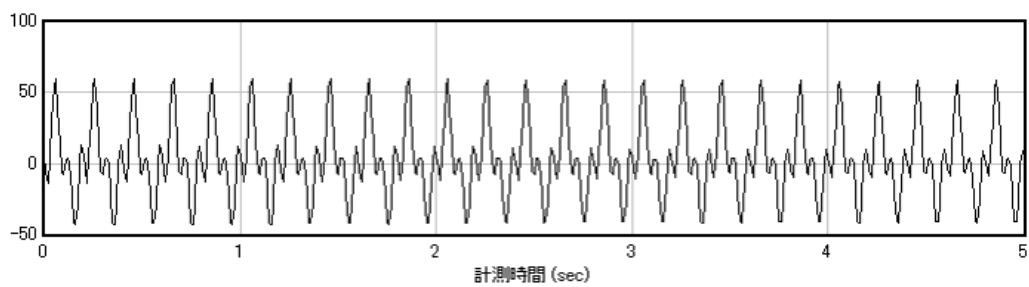
図 16 耐振性試験 応力分布 (自転車 No. 7、No. 8)

また、実際に試験で何らかの破損があった No.3、No.7、No.9、No.10 の自転車のうち No.7、No.9、No.10 は、寿命予測でも 9 万回~32 万回と短い銘柄であった。実際の破断回数と予測した寿命と若干違うが、実際に破損した箇所は溶接の止端部や溶接ビード部付近であり、ビードの凸凹によって応力集中が生じた、あるいは溶接後の熱影響を受け、溶接箇所近傍（溶接 2 番部）の疲労強度が低下し、繰返し応力に対して弱くなったことも考えられる。また、破損後の断面を見ると母材が不溶着のものもあり、不溶着部が起点となったことも考えられる。

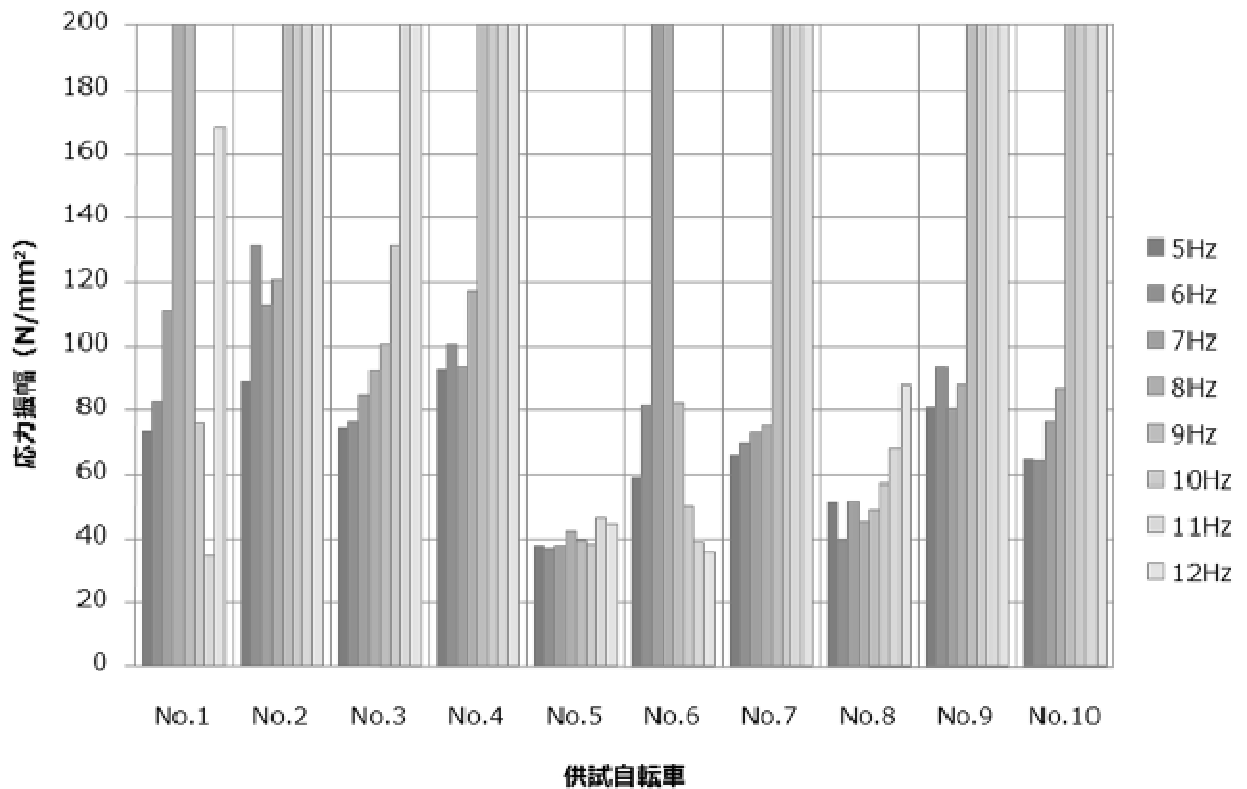
図 18 振動周波数による応力振幅値の変化

各自転車において、共振周波数に近づくほど応力振幅値が大きくなることが分かった。また、今回折りたたみ自転車以外で試験対象としたシティ車（一本パイプ）は共振周波数が 8~9Hz 付近であり、共振周波数が 10Hz 以上である折りたたみ自転車に比べ、振動周波数が低い領域において応力振幅値が大きくなっていた。

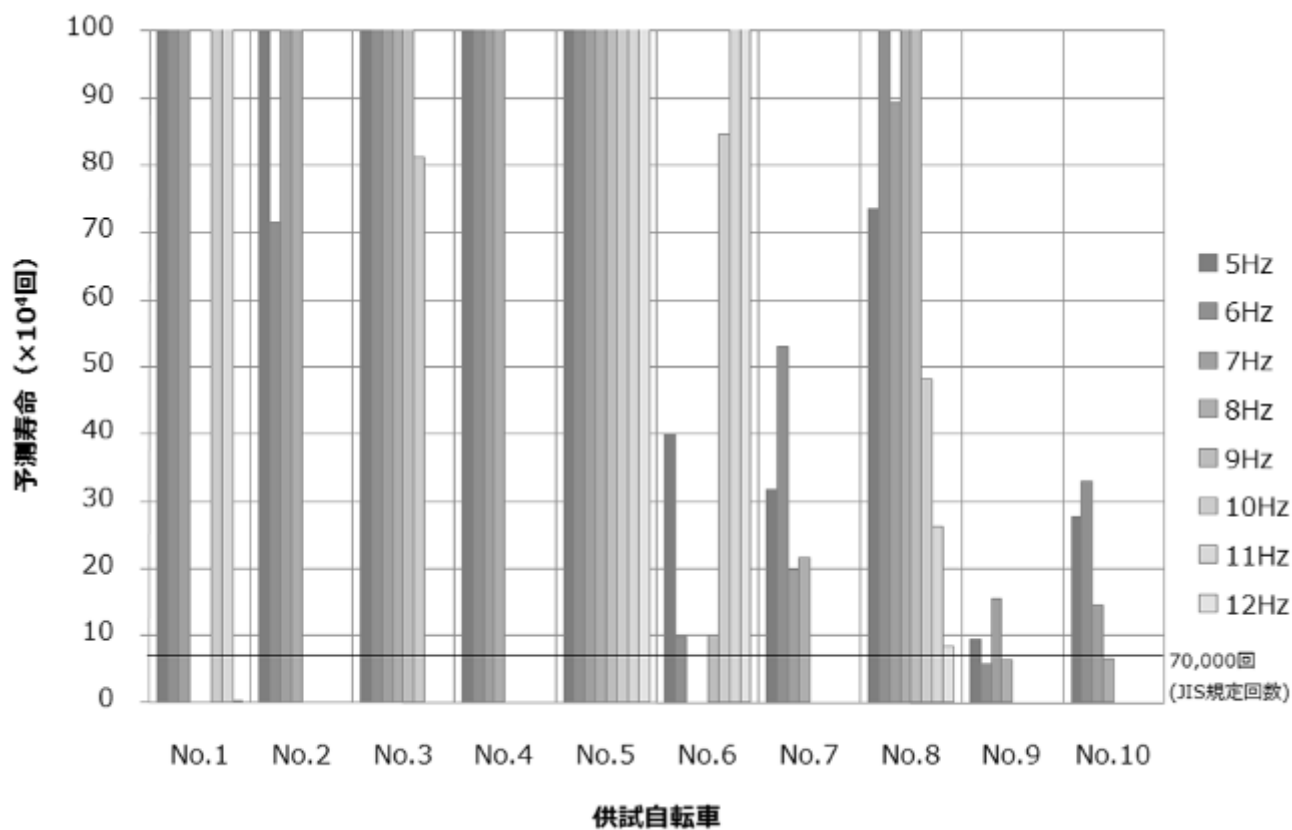
図 19 各振動周波数での予測寿命

表 8 や図 19 から、鉄系合金フレームの自転車に比べアルミ合金フレームの自転車の寿命が短いことが分かった。

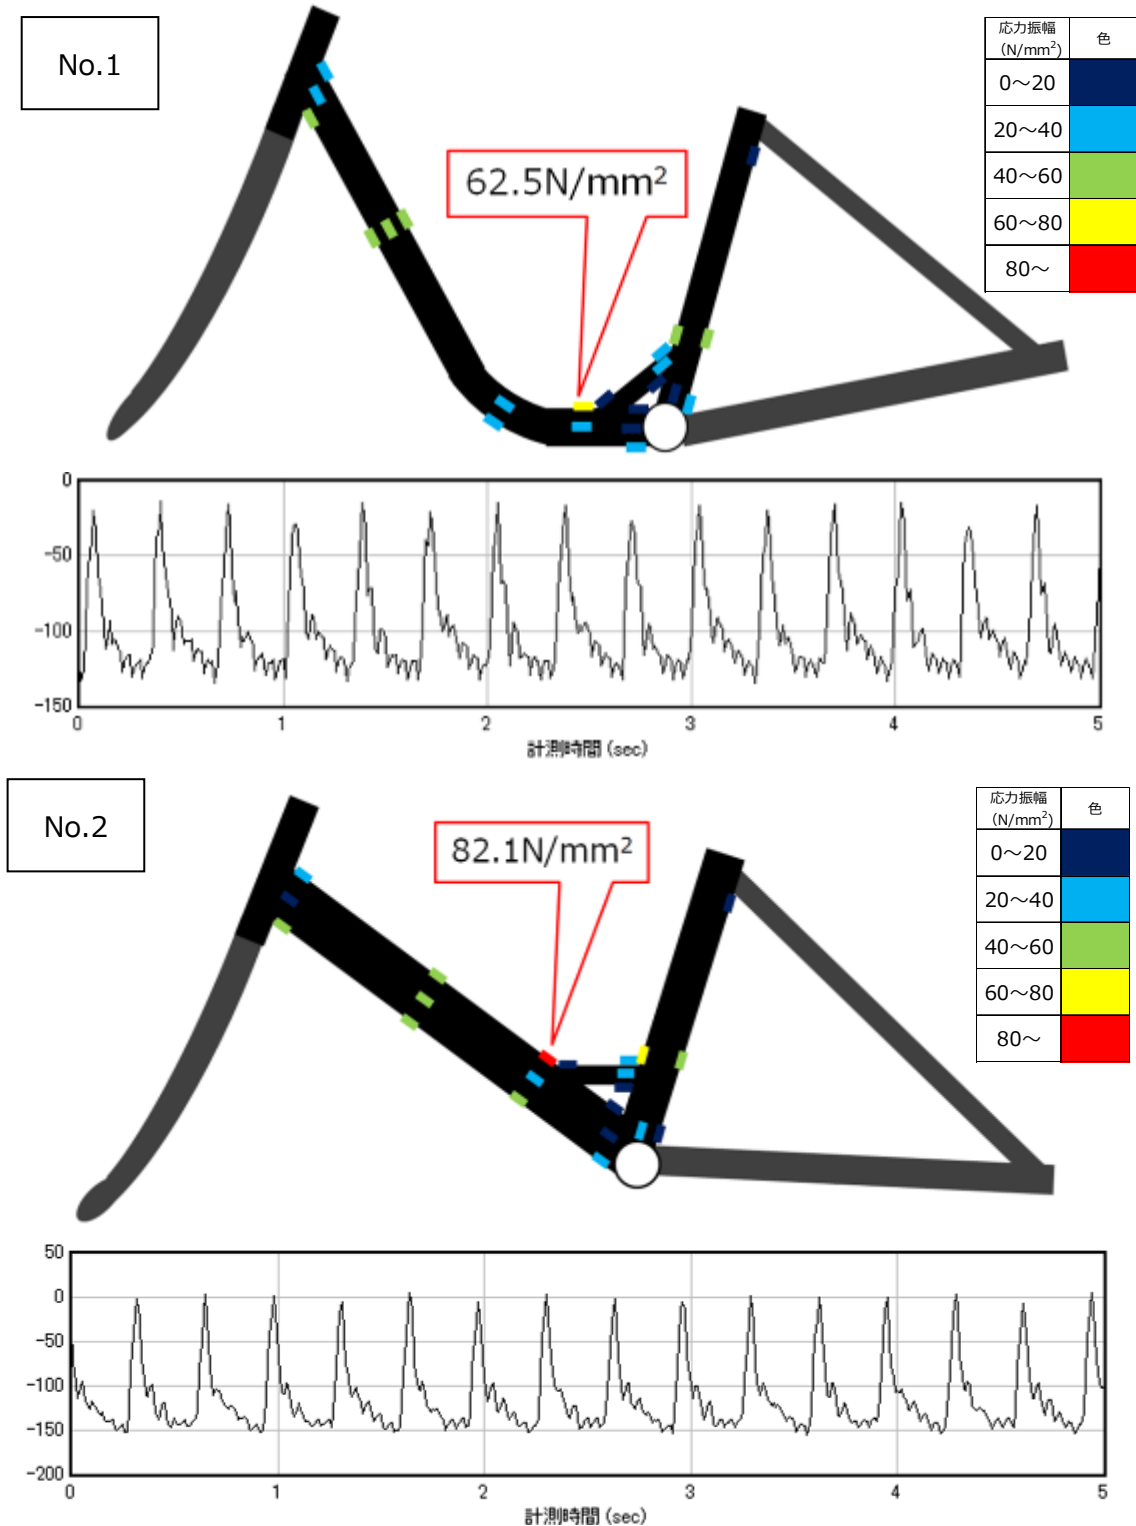
図 21 疲労試験 応力分布 (自転車 No. 1、No. 2)

各自転車の試験力が 850N 時の応力分布を図 2 1 ~ 2 5 に示す。数値を記載してある箇所が応力振幅が最大となった箇所であり、その点における応力波形の一部を示した。

疲労試験においても、耐振性試験と同様にアルミ合金フレームの折りたたみ自転車の寿命が短い傾向にあった。また、No.8、No.10 の折りたたみ自転車は寿命予測においても寿命が短く、実際にその箇所で破損したが、予測値は実際の破損回数よりも大きな値であった。これは耐振性試験の時と同様、ビードの凸凹による応力集中や溶接 2 番部の影響などが原因と考えられる。しかし、予測した寿命が短いものが破損したという傾向は見られた。

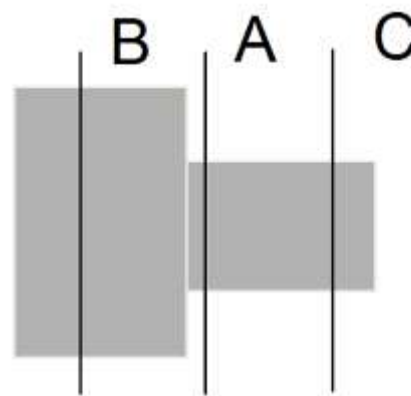
図43 断面積の変化

Aの箇所で溶接する場合には、止端部への応力付加を避けるため補強板を取り付ける方法が一般的であるが、補強板溶接の止端部や不溶着部が起点となって破損する場合があるので、溶接箇所に注意しなければならない。また、断面の変化を緩やかにし、剛性や応力の急変を避けるような形状の補強板が効果的である。

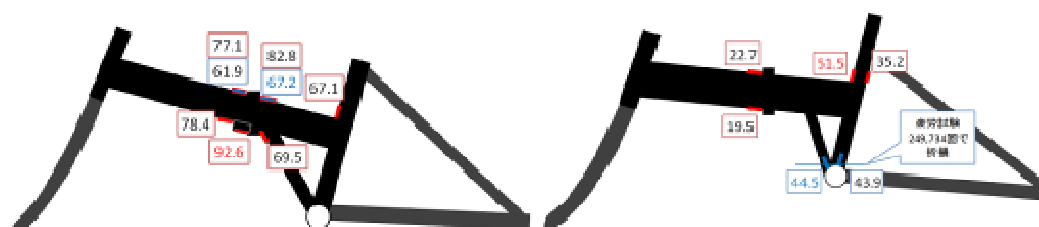
図 45 ハンガ上に補強パイプ、立パイプが溶接されているフレーム

鉄系・アルミ系各 1 銘柄を対象に試験を行ったが、あまり共通点が見出せなかった。図 45 にそれぞれのフレームで応力が大きい点の応力値を示す。No.8 のヒンジは溶接部に応力が集中しないような構造であり、結果パイプのレイアウトが同じでも全く応力分布が異なるものとなった。そこで、このフレーム形状では、ヒンジ構造によりバランスが大きく変わる例として考えてみる。

ヒンジ部が①のものとあまり変わらない No.4 では耐振性試験ではヒンジ溶接部、メインパイプと立パイプとの溶接部付近への応力が大きかった。対して No.8 ではヒンジ付近への応力集中への対策をしてあるため、耐振動性試験時は立パイプへの応力集中があるのみであった。しかし、疲労試験時にはハンガ上部への応力集中がみられた。応力が小さくなる箇所があるということは、その分力が逃げて応力が大きくなる箇所もあるということである。全体的なバランスをとることが重要である。

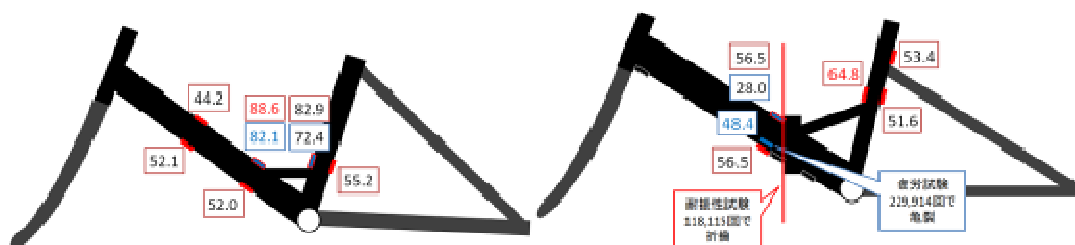
図 46 ハンガに直接メインパイプが溶接されているフレーム

鉄系（折りたたみではない）・アルミ系各1銘柄を対象に試験を行ったが、図46にそれぞれのフレームで応力が大きい点の応力値を示す。

この形状では、疲労試験時に他のフレーム形状とは違う特徴がみられた。メインパイプがハンガに直接付いていない①や②で取り上げたフレームあるいは No.7（補強パイプが立パイプに直接付くフレーム 図47）はハンガ上部の補強パイプや立パイプの応力値が大きくなる傾向があった。しかし③の場合ではヒンジ付近（補強パイプとメインパイプが合流する付近）で応力値が最大となる点があった。この付近は耐振性試験時にも大きな応力が付加する箇所であり、実走行時も立パイプに次いでダメージが大きくなることが多い点であった。異なる外力が付加した条件で同一の箇所に大きな応力が発生することは、寿命を延ばすという観点では避けるべきであるので、例えば補強板の形状を変える、応力の負荷が小さいところで溶接を行う、あるいはメインパイプの肉厚・断面積を上げる等の方法が長寿命化につながると考えられる。

また、No.10 ではヒンジが付いていることもあり、補強板が付いているのだが、耐振性試験・疲労試験両方において、その止端部からき裂が入り、破損した。5.2.1で触れたが、補強板の溶接に関しても十分注意が必要である。

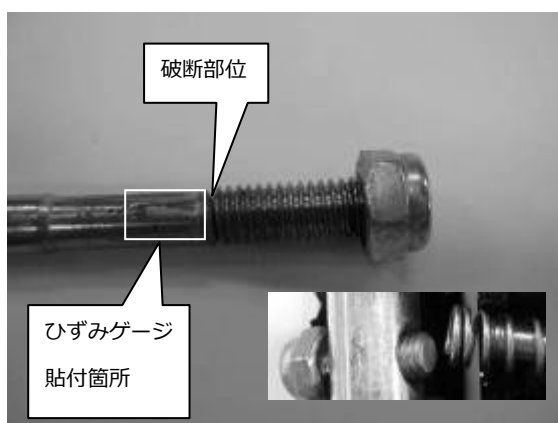
写真 8 折れたピンの外観

写真8に示すように折れた箇所はレバーピンが貫通している連結ロッド付近のねじ山の谷部で、軸線に対してほぼ直角に折れていた。写真9に示すように破面は平らであり、最終破断部の様子から破断の方向はヒンジの外側から内側に一気に折れたと考えられる。

レバーピンが折れたものは図48に示すようにヒンジ内部面の傷つき方に偏りがある、あるいはその面積が小さかったことから、接触面で逃げるはずの応力がレバーピンに付加し、折れたと考えられる。レバーピンへの負荷を減らすにはヒンジ面の接触面積が大きく、かつ嵌合性の良い形状が良いと考えられるが、特にプレス加工によるヒンジでは、接触面の確保に工夫が必要である。

またレバーピンの素材に関しては SUS 系あるいは鉄系合金のものであったが、例えば SUS304 使用なのに錆びる（つまり実際は SUS304 ではない）といった話もあり、サビが発生すると強度も落ちるので、素材の管理にも注意しなければならない。
