自転車関連研究開発普及事業

平成 25 年度事業実施報告書

CFRP 製自転車の損傷に関する調査と 検査方法について（第三報）

一般財団法人 自転車産業振興協会 技術研究所

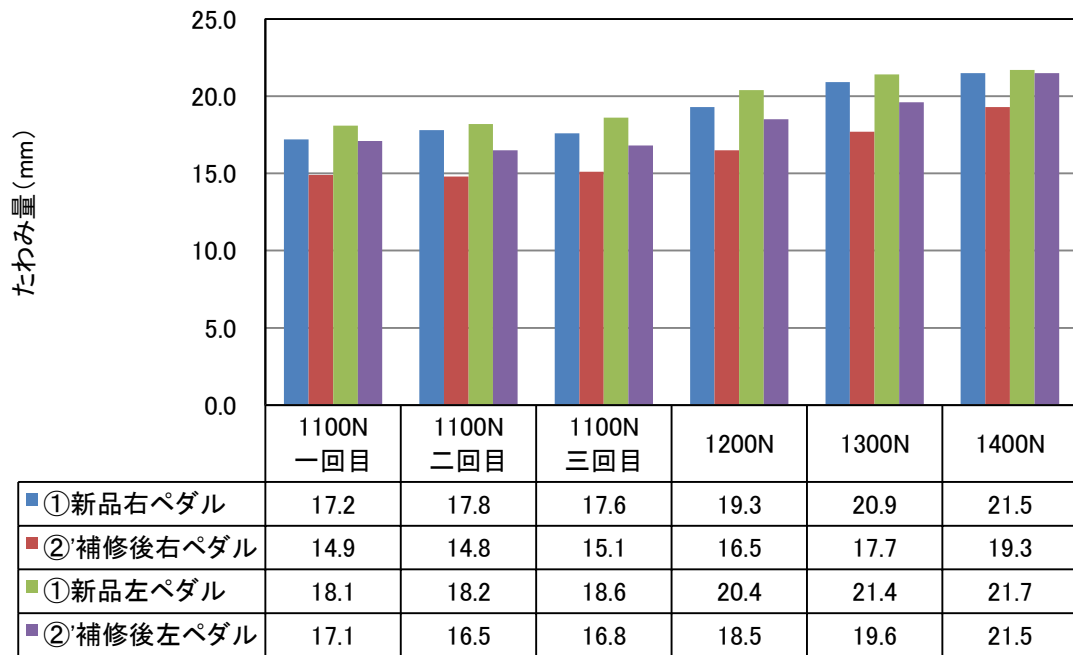
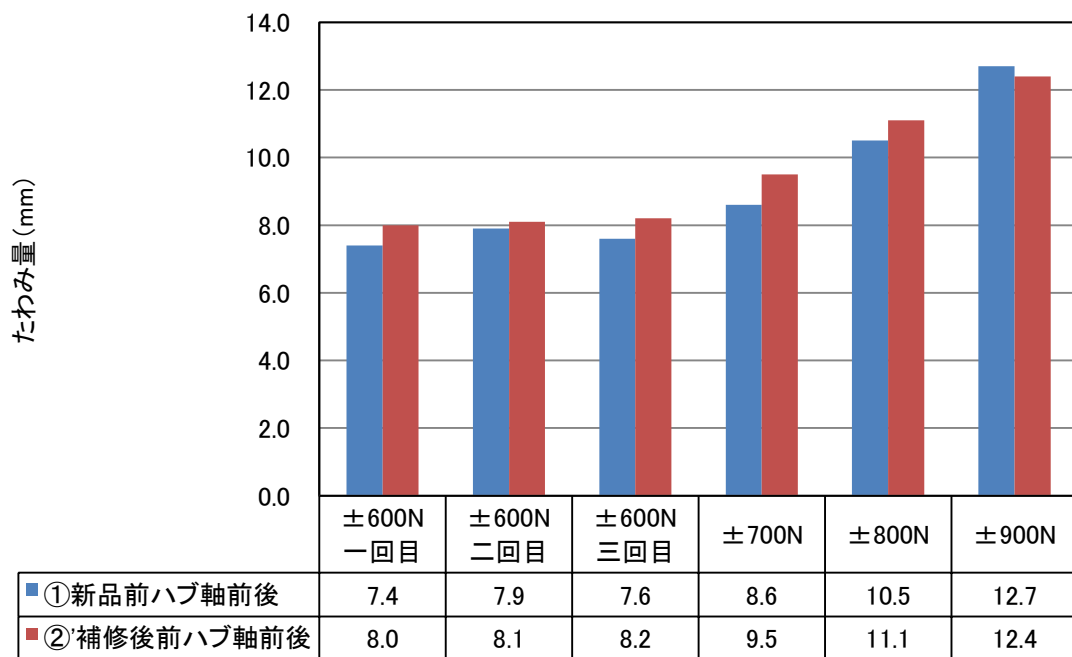
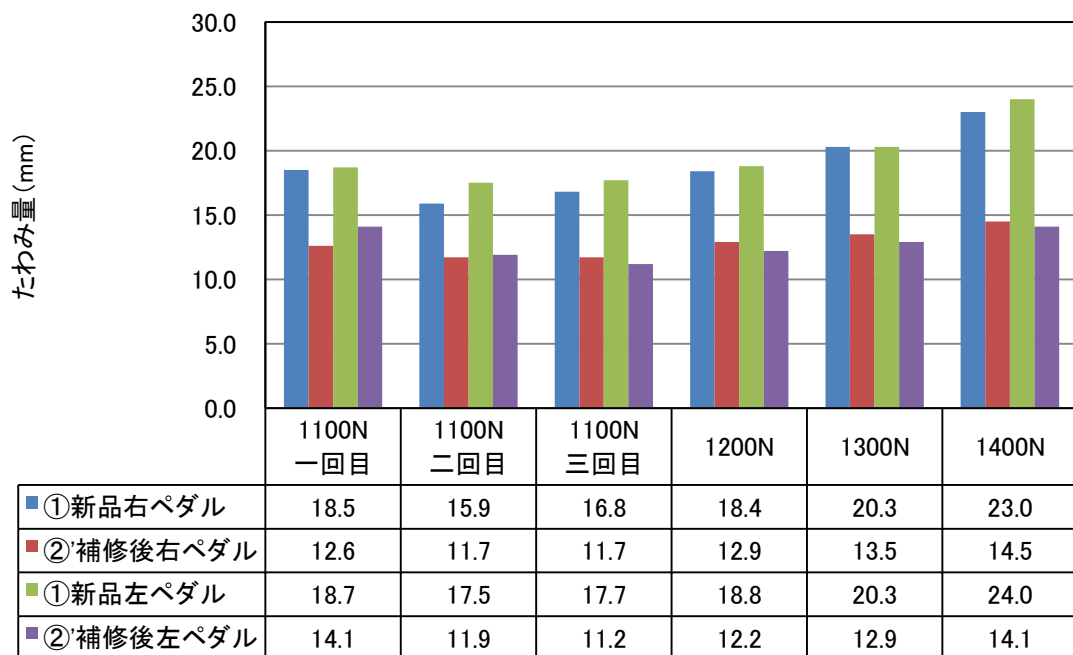
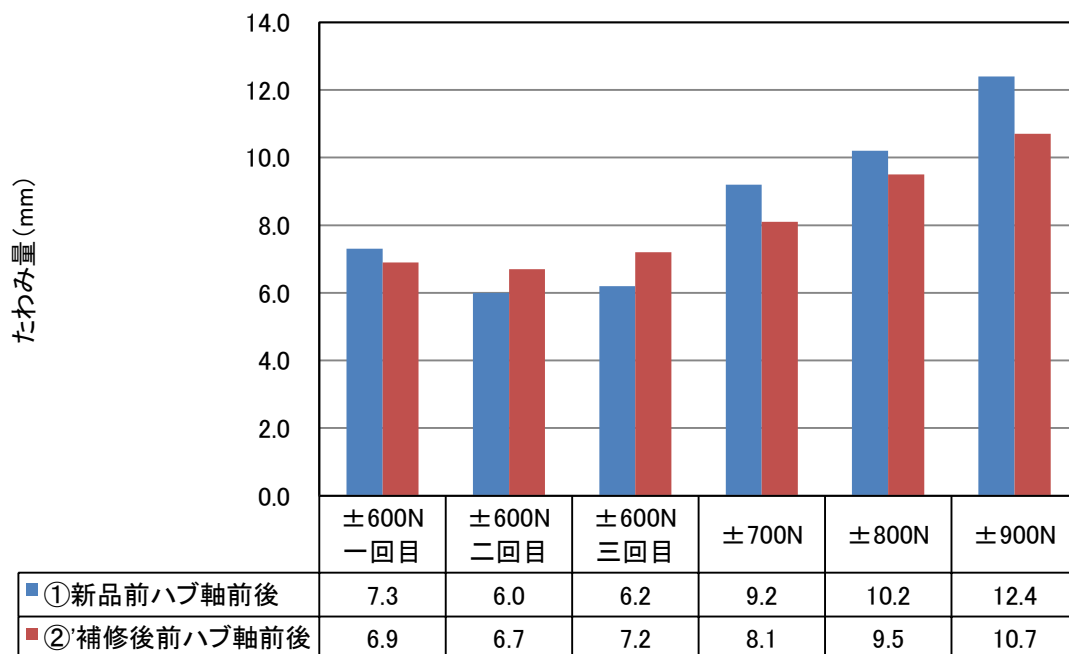
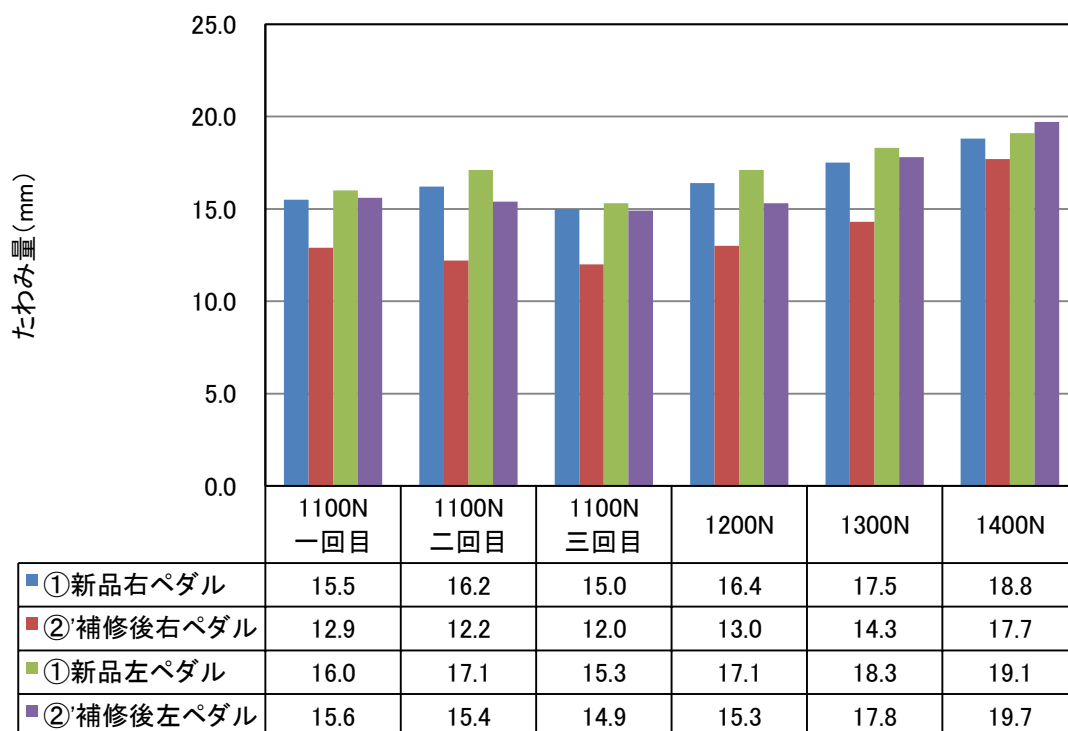
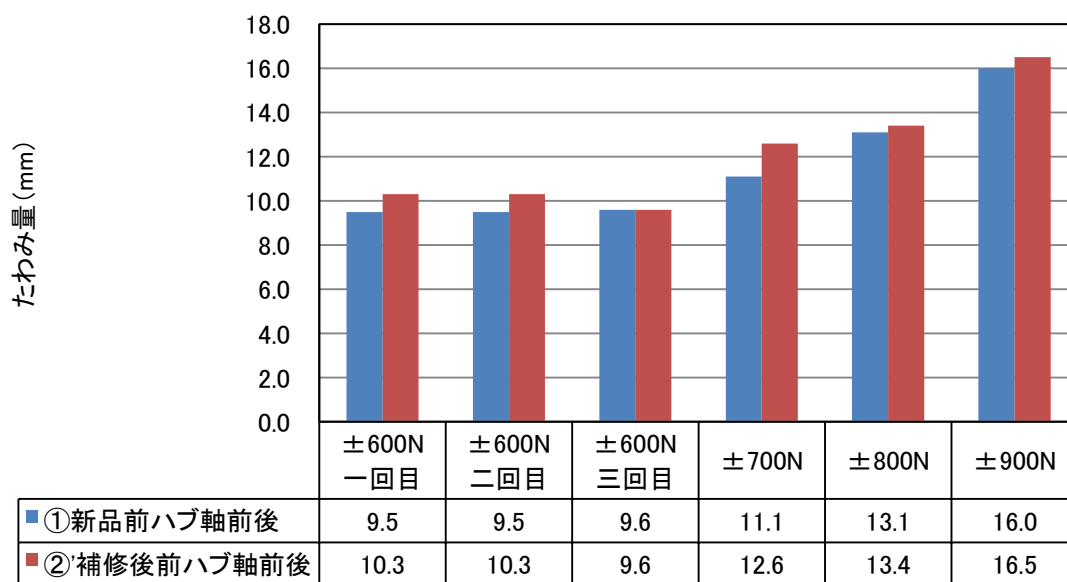
たわみ量については、試験機への組み付け状態やジグの状態、部品の摩耗状態等により絶対値が±1mm程度変わるため、数値はあくまで参考値である。

図 21～図 26 より、新品フレームと補修フレームでたわみ量を比較したが、ペダル荷重による疲労試験では、補修後のフレームはたわみ量が最大で 17%小さくなる傾向が見られた。先述の通り、たわみ量変化には様々な要因が関係してくるが、最大で 3mm の変化が見られるため、これは補修によりフレーム剛性が大きくなったことが影響していると考えられる。また、それぞれの損傷と補修状況で変化の様子も変わっているため、各補修業者で乗り味が変わるとも言えそうである。

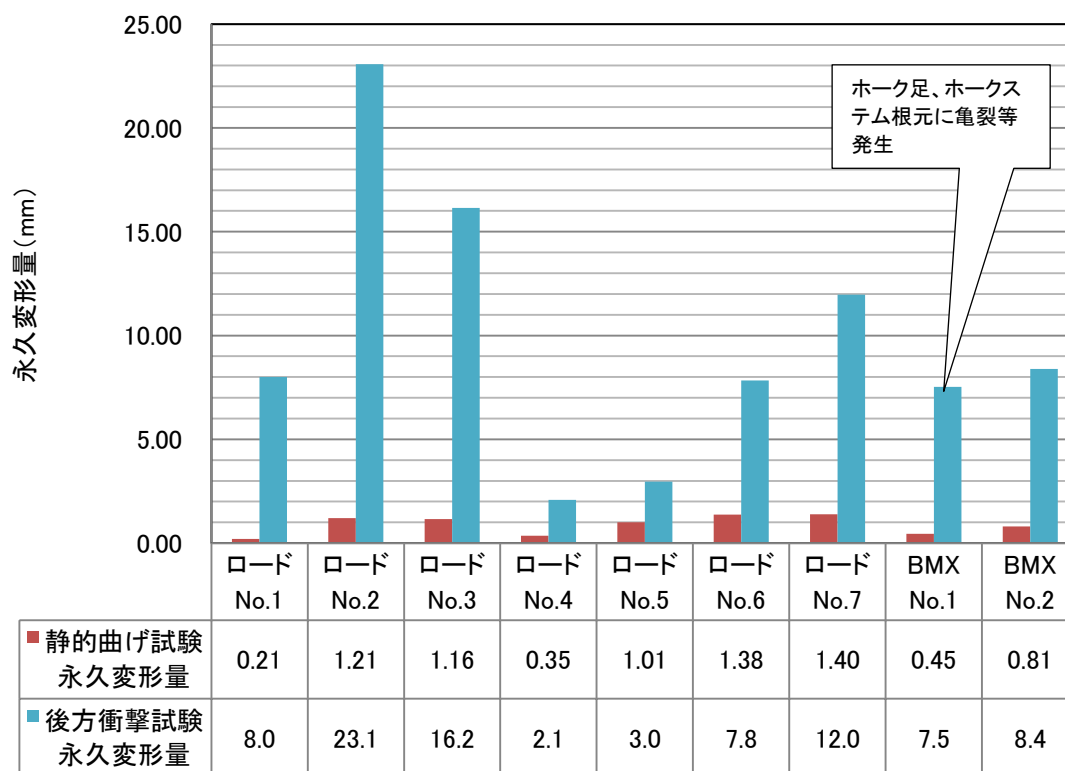
図 28 前ホーク静的曲げ試験、後方衝撃試験の永久変形量

ロード No.1～No.7 については静的曲げ試験、後方衝撃試験ともに EN14781 に規定された数値内であった。BMX No.1 については後方衝撃試験時にホーク足とホークシステム根元に亀裂が見られた。BMX 用の前ホークについては、EN 16054 以上に過酷な試験を行っているため、今回の結果は製品が悪いという評価ではない。

ロード No.2、3 について、後方衝撃試験時の永久変形量が大きいが、これはホークシステムの素材がアルミ合金であり、ホークシステム根元付近の外径の違いによる曲がり方の違いや、亀裂が生じる等したことが影響している。ロード No.4～No.7 の前ホークについても、システムの根元付近の外径が大きいほど永久変形量は小さくなっていた。

次に No.4~No.7 についてはホークステムが CFRP 製である。そのため、静的曲げ試験や後方衝撃試験でホークステム自体はほとんど曲がらず、図 28 で示したように No.6、No.7 など永久変形量が大きいものについては、ホークステムの根元に亀裂が見られ、それが永久変形量に反映されていたと考えられる。以下、各供試品の結果の詳細をまとめた。

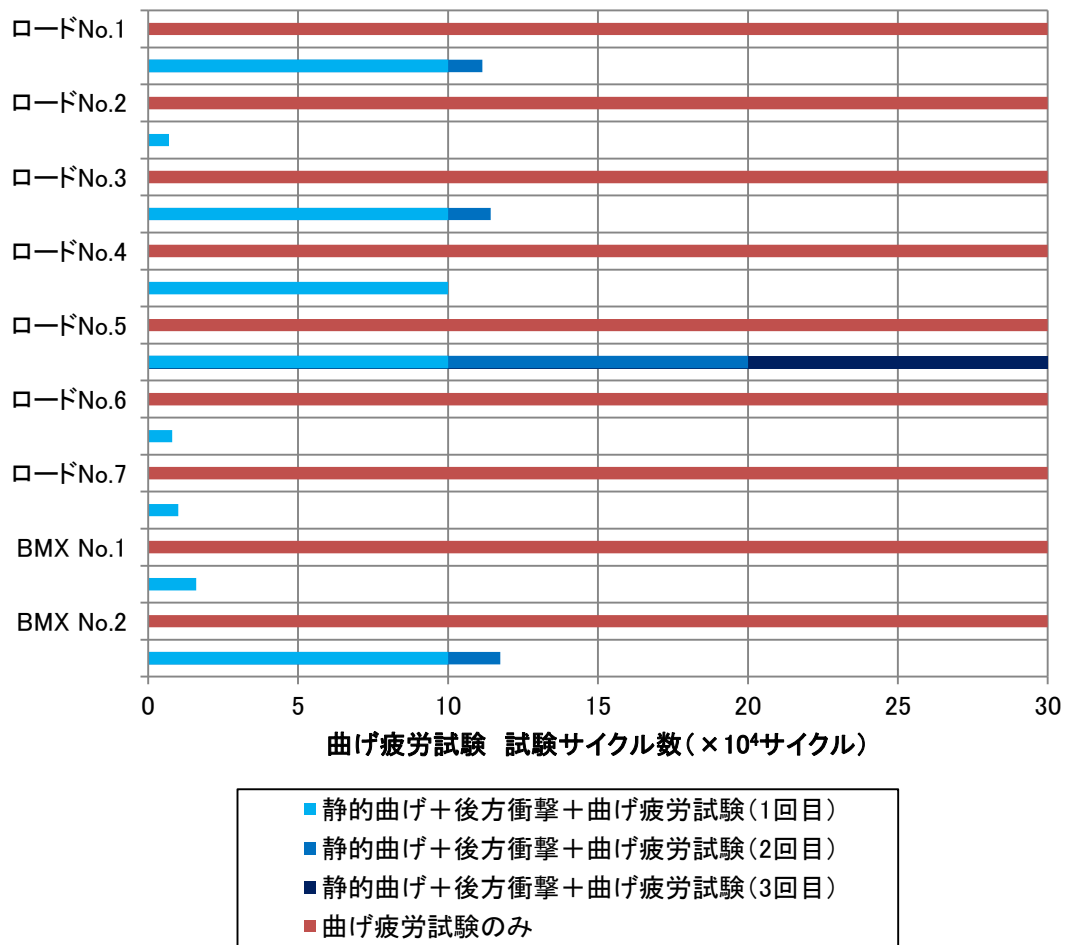
図 29 前ホーク試験結果

表 17 に示した試験手順で試験を行った結果を図 29 にまとめた。図中に赤で示したのが新品状態で曲げ疲労試験のみを行った結果であるが、いずれの供試品も EN 規格の 3 倍の回数の負荷をかけても異常は見られなかった。3 種類の青で示したのが「静的曲げ試験+後方衝撃試験+曲げ疲労試験」のサイクルである。ロード No.5 のみ、このサイクルを三回繰り返しても異常は見られなかった。
