CFRP 製自転車等の衝突試験と 非破壊検査

・ CFRP 製自転車の衝突試験

・出張非破壊検査による実態調査

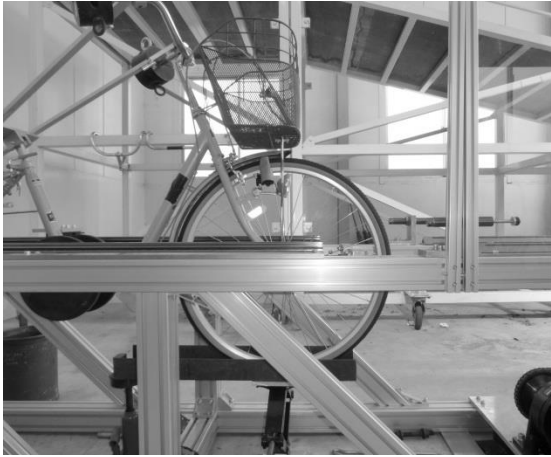
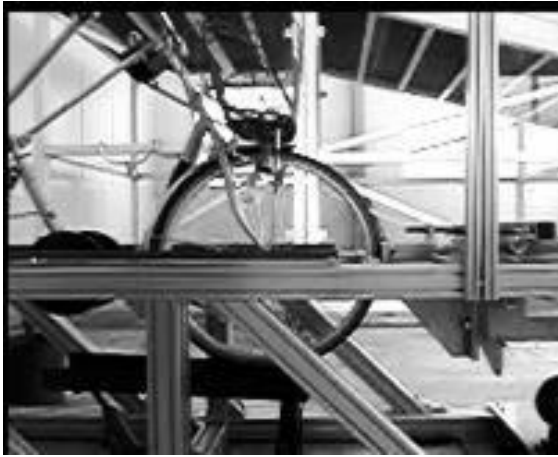
供試品 No	1
自転車の種類	シティ車
フレーム形状	U形
フレーム材料	鉄系合金
車輪径	26 インチ
試験前外観	衝突時

<ul style="list-style-type: none"> ・前ホーク曲がる ・下パイプ右側に前輪が逃げる ・ホイールベース 70mm 減少

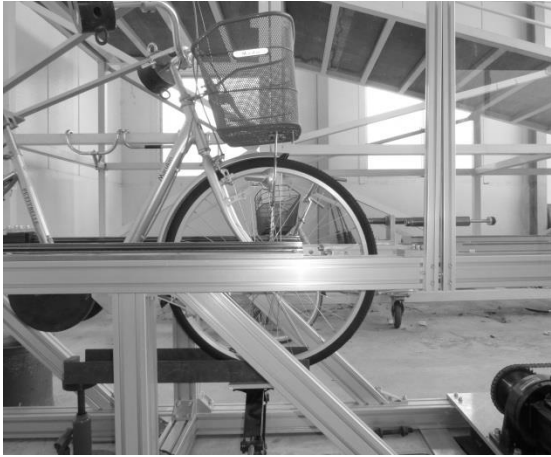
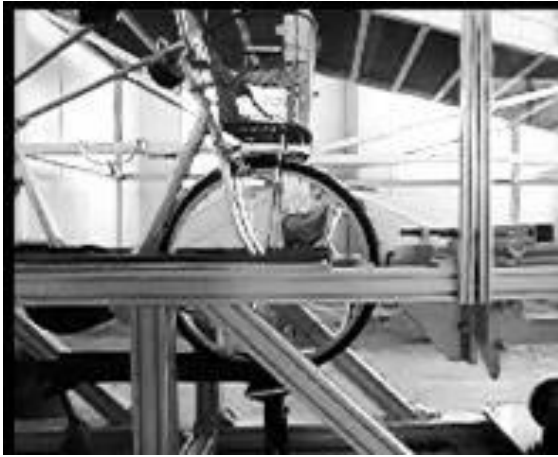
供試品 No	2
自転車の種類	シティ車
フレーム形状	U形
フレーム材料	アルミ合金
車輪径	26 インチ
試験前外観	衝突時

<ul style="list-style-type: none"> ・前ホーク曲がる ・泥よけと下パイプが接触 ・ホイールベース 68mm 減少

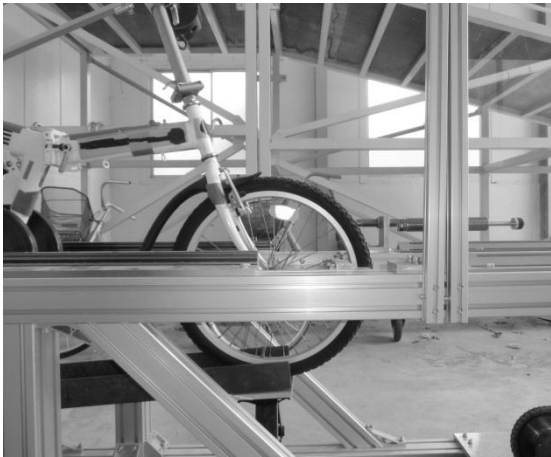
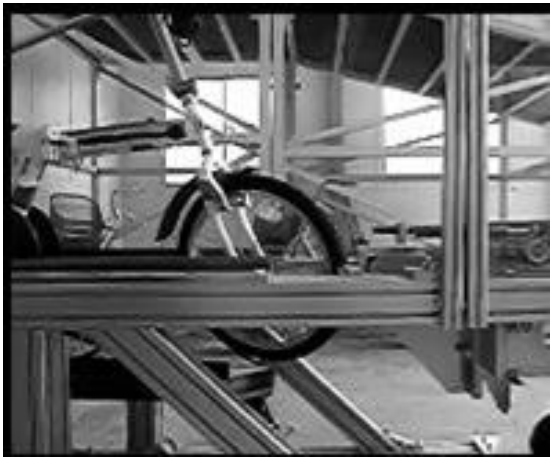
供試品 No	3
自転車の種類	小径車(折りたたみ)
フレーム形状	H形フレーム(後部に SUS 付)
フレーム材料	鉄系合金
車輪径	20 インチ
試験前外観	衝突時

試験後外観	ハンドルに対して車輪が回転した。 (矢印で示すハンドルのクランプ部分で回転)

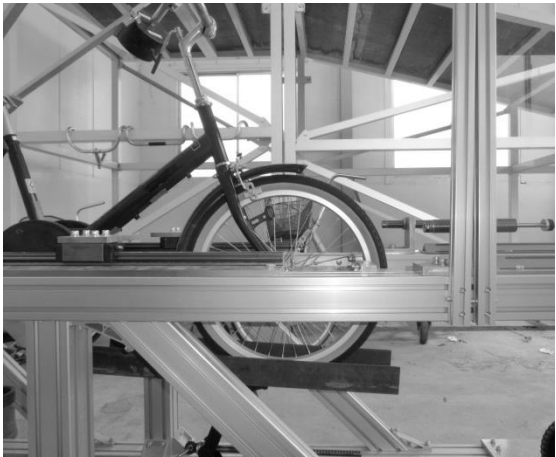
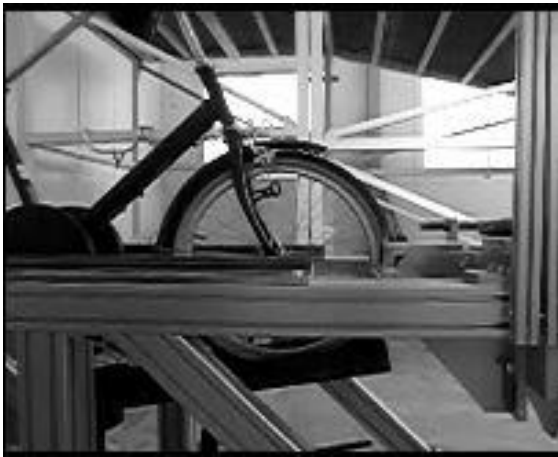
供試品 No	4
自転車の種類	小径車
フレーム形状	H形フレーム
フレーム材料	鉄系合金
車輪径	20 インチ
試験前外観	衝突時

<ul style="list-style-type: none"> ・前ホーク曲がる ・ホイールベース 60mm 減少

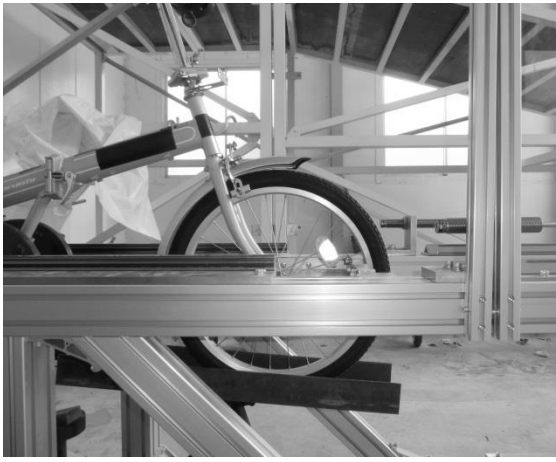
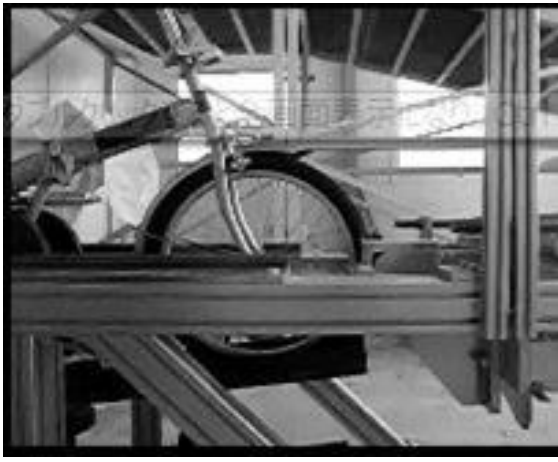
供試品 No	5
自転車の種類	小径車(折りたたみ)
フレーム形状	H形フレーム
フレーム材料	鉄系合金
車輪径	20インチ
試験前外観	衝突時

<ul style="list-style-type: none"> ・前ホーク曲がる ・ホイールベース 55mm 減少

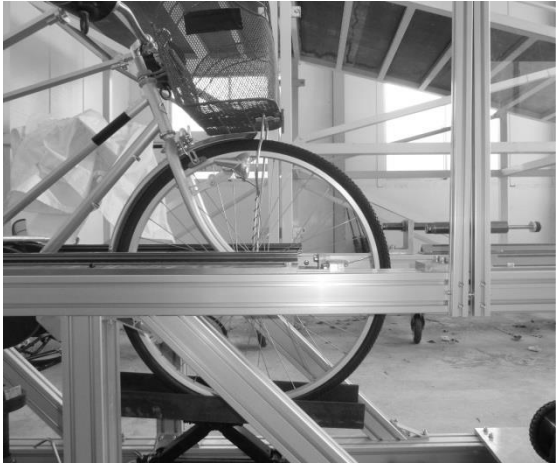
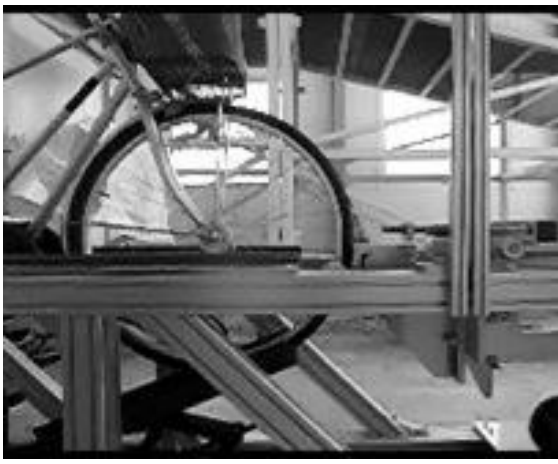
供試品 No	6
自転車の種類	シティ車
フレーム形状	スタッガード形
フレーム材料	鉄系合金
車輪径	27 インチ
試験前外観	衝突時

<ul style="list-style-type: none"> ・前ホーク曲がる ・ホイールベース 68mm 減少

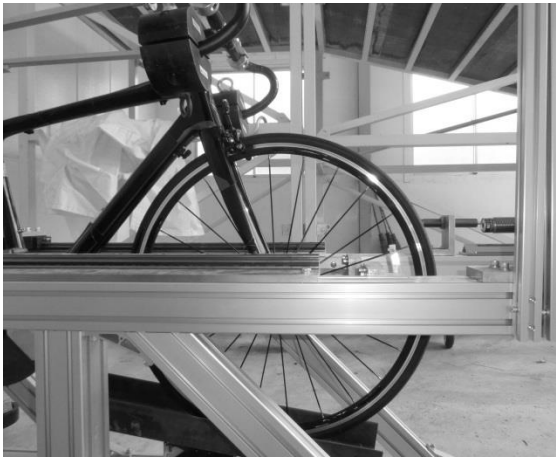
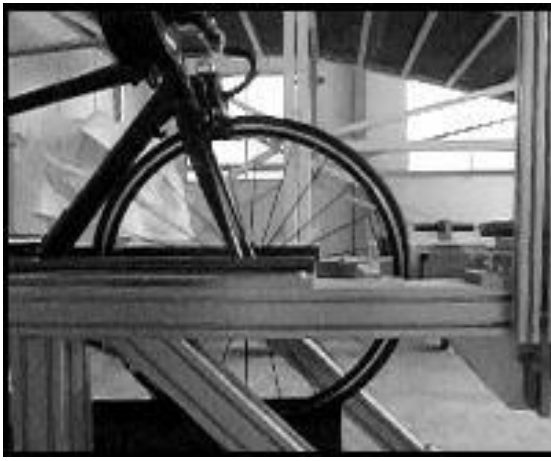
供試品 No	7
自転車の種類	ロードレーサ
フレーム形状	ダイヤモンド形
フレーム材料	CFRP
車輪径	27 インチ
試験前外観	衝突時
試験後外観	下パイプ下面ヘッドパイプ側～中央付近 非破壊検査画像(左図赤枠部、断面図)

<p>前ホーク塗膜に亀裂 ホイールベース変化なし</p>

<p>ヘッドパイプ側</p> <p>下パイプ中央</p> <p>内部損傷なし</p>

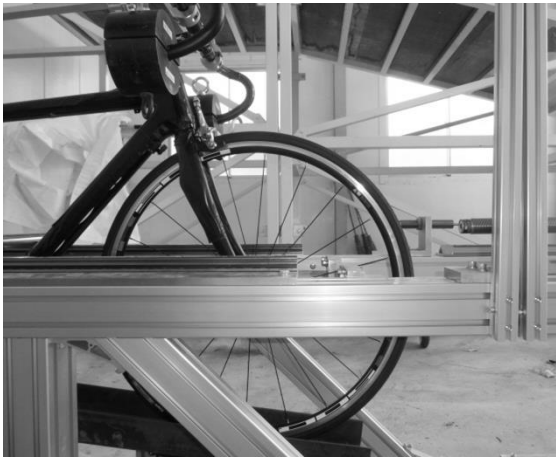
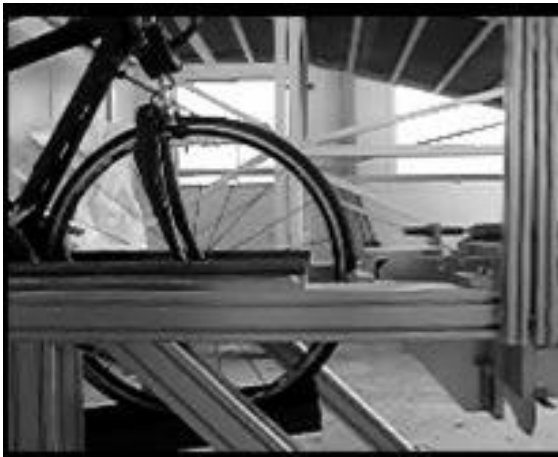
供試品 No	8
自転車の種類	ロードレーサ
フレーム形状	ダイヤモンド形
フレーム材料	CFRP
車輪径	27 インチ
試験前外観	衝突時

・前ホーク(ホークステムはアルミ合金製)折損

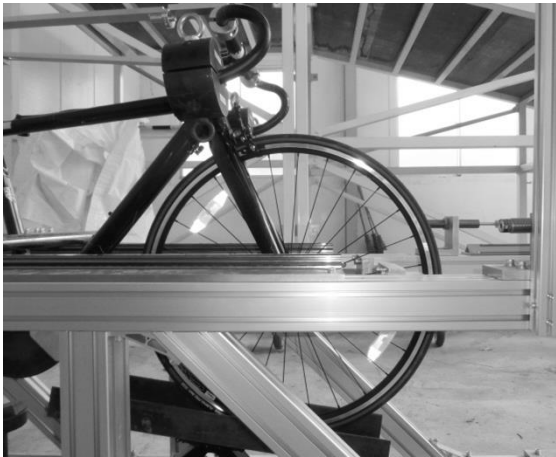
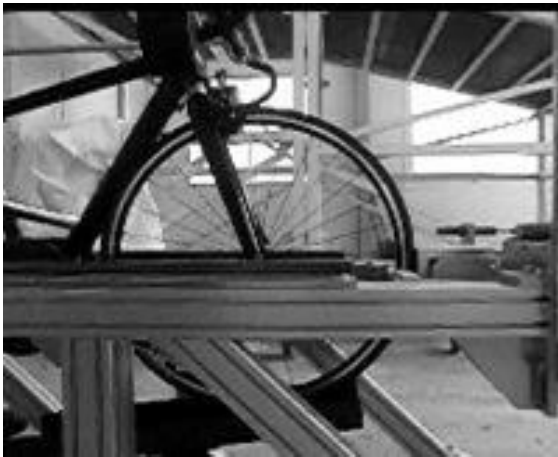
供試品 No	9
自転車の種類	ロードレーサ
フレーム形状	ダイヤモンド形
フレーム材料	CFRP
車輪径	27 インチ
試験前外観	衝突時

<p>・ヘッドパイプ割れる</p>

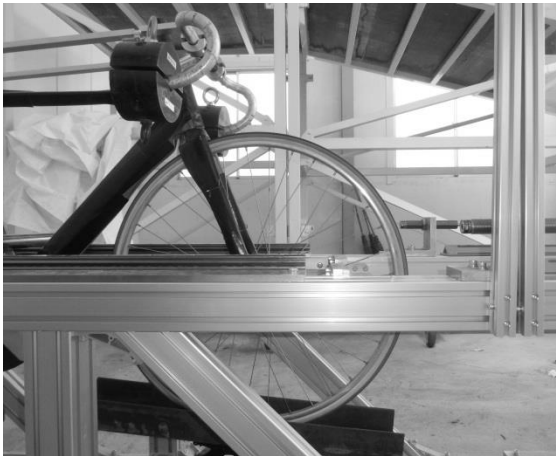
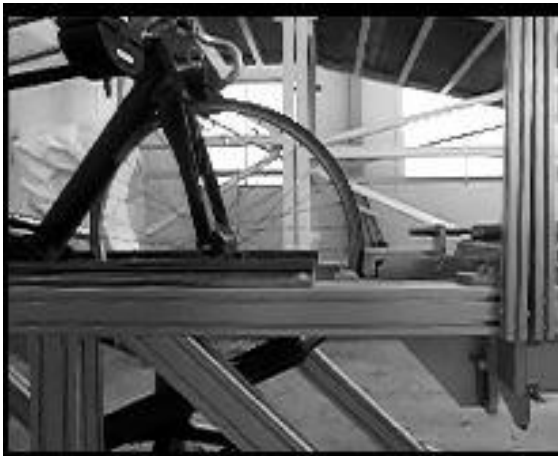
供試品 No	10
自転車の種類	トラックレーサ
フレーム形状	ダイヤモンド形
フレーム材料	CFRP
車輪径	27 インチ
試験前外観	衝突時

<p>・ホークステム根元から折れる(ホークステムはCFRP 製)</p>

<p>・上パイプ上面に層間剥離が生じる</p>

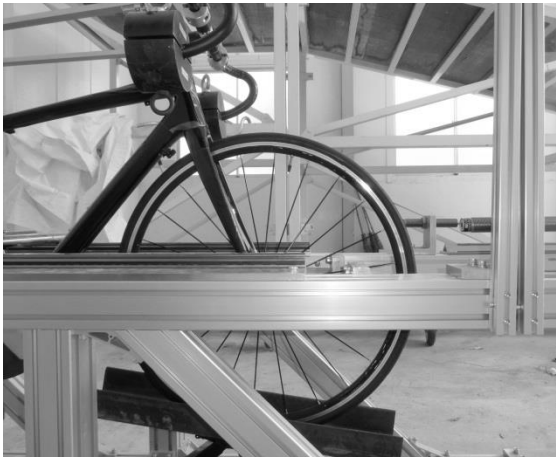
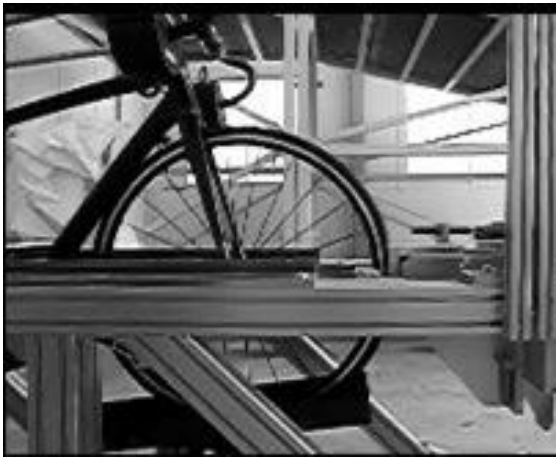
供試品 No	11
自転車の種類	ロードレーサ
フレーム形状	ダイヤモンド形
フレーム材料	CFRP
車輪径	27 インチ
試験前外観	衝突時
試験後外観	下パイプ下面ヘッドパイプ側～中央付近 非破壊検査画像(左図赤枠部、断面図)

<p>前ホーク塗膜に亀裂 ホイールベース変化なし</p>

<p>内部損傷なし</p>

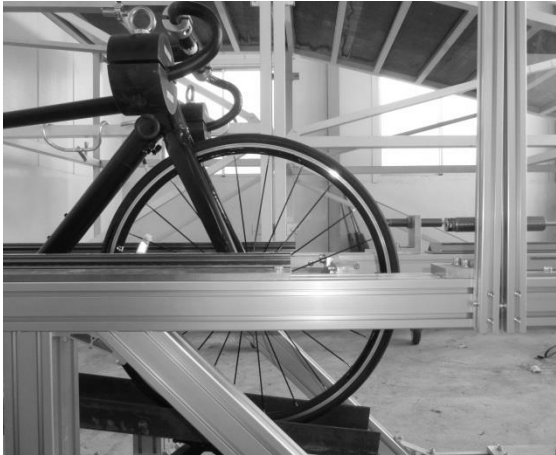
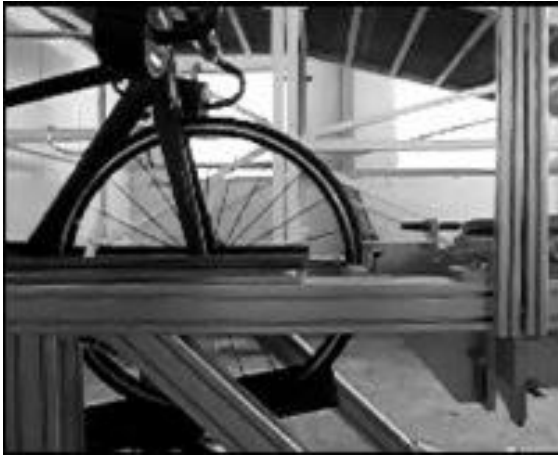
供試品 No	12
自転車の種類	ロードレーサ
フレーム形状	ダイヤモンド形
フレーム材料	CFRP
車輪径	27 インチ
試験前外観	衝突時

<p>・ヘッドパイプ折損</p>

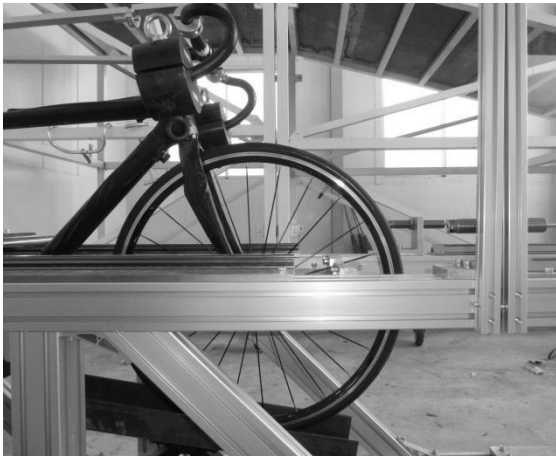
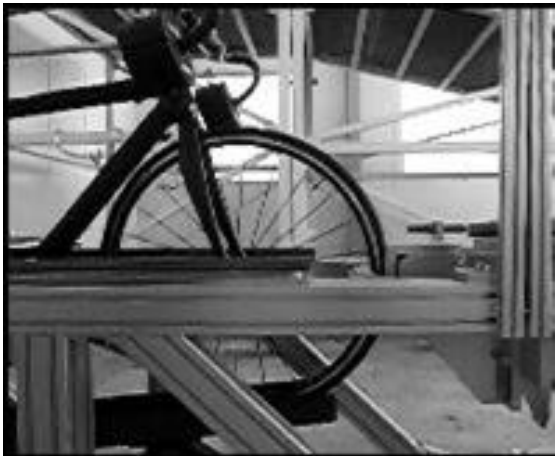
供試品 No	13
自転車の種類	ロードレーサ
フレーム形状	ダイヤモンド形
フレーム材料	CFRP
車輪径	27 インチ
試験前外観	衝突時

<ul style="list-style-type: none"> ・前ホーク(ホークステムはアルミ合金製)が少し曲がる。 ・ホイールベース 13mm 減少 ・内部損傷なし

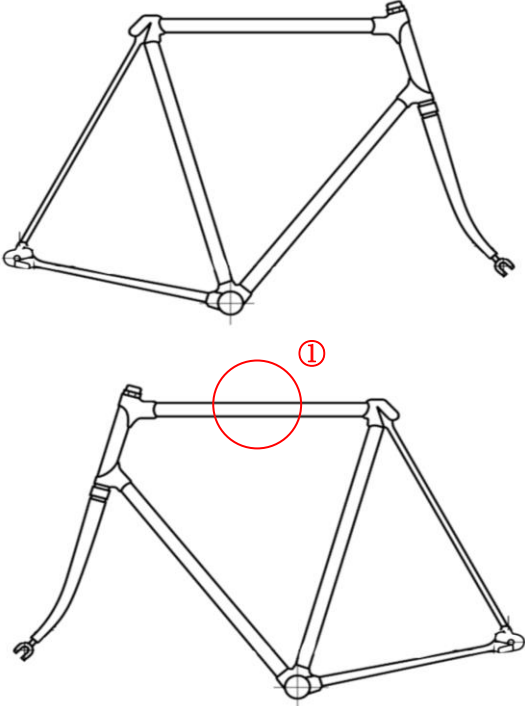
表 4 供試品①

<p>検査箇所の外観</p>	<p>①箇所は塗膜の剥離。その他全体的に擦り傷等はある。</p>

<p>検査箇所内部の状態</p>	<p>①上パイプ左側面ヘッド側</p>

<p>13mm × 10mm 程度の層間剥離</p>

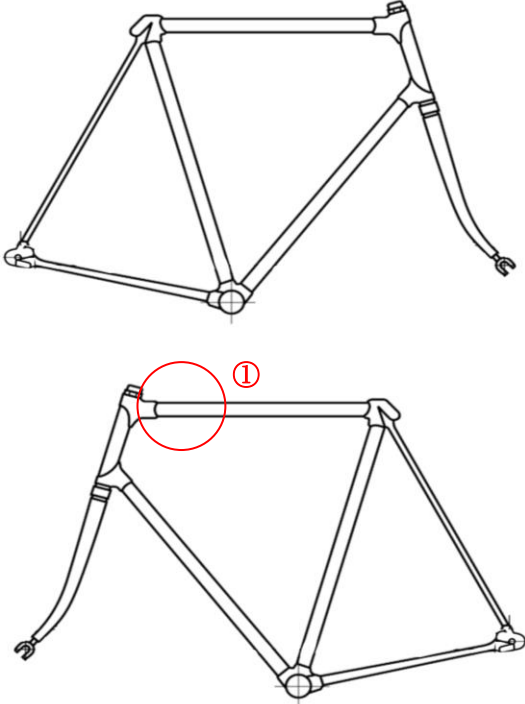
表 5 供試品②

<p>検査箇所の外観</p>	<p>①箇所は亀裂。その他全体的に擦り傷等はある。</p>

<p>検査箇所内部の状態</p>	<p>①上パイプ左側面ヘッド側</p>

<p>亀裂(内表面まで貫通している)</p>
