衝突試験機の開発と評価

— 平成 25 年度環境・安全のための評価分析調査事業 —

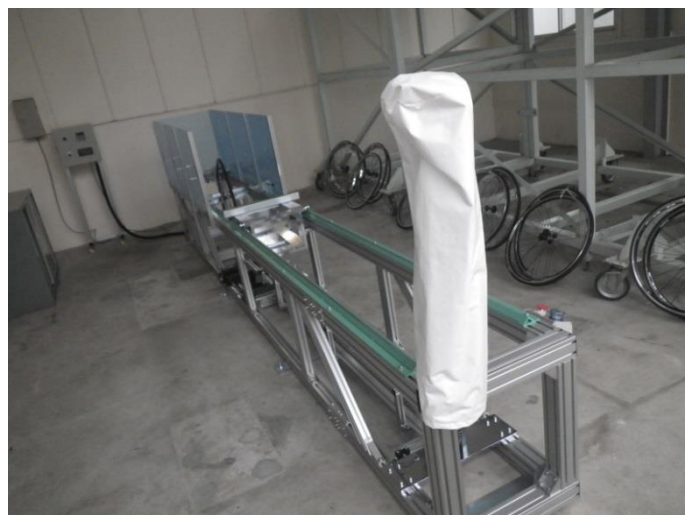
図 1 衝突試験機外観と概要図

装置のベースとしたのは UCI 規則 第 1.3.018 条に記載されている、車輪の破壊検査（集団スタートのレース、ロード、シクロクロスで使用する車輪は UCI の事前承認が必要で、破壊検査に合格しなければならない）に使用する衝突試験機である。試験機の外観を図 1 に、試験機の概要を表 1 に示す。これに加え、完成車状態でも走行方向前面からの衝突などが模擬できるよう、表 2 に示す機能を追加した。

<p>トロリーのハンマー部の配置を変えることで2パターンの衝撃付与が可能。 A (impact test) : 中央の高さで車輪に衝撃を加える。前面からの衝撃を模擬する。 B (edge test) : A よりも低位置で車輪に衝撃を加える。歩道の縁石や道に空いた大きな穴で受ける衝撃を模擬している。水平より45度下方で衝撃を与える。</p>

<p>トロリーは水平に移動する。インパクトの瞬間の速度は10km/h。トロリーの全重量は100kg</p>
<p>車輪と衝突した時、トロリーは変形が生じないような材質、構造</p>
<p>車輪とトロリーのハンマー部間の接触面は制限されている。ハンマーの前端部で、緩衝材は垂直端 (impact test)、あるいは円端 (edge test) で車輪に衝撃を与える</p>
<p>機械には、車輪とハンマーの間のコンタクト・ポイントの両側の場所に二つのバンパーが備わっている。バンパーには車輪のクランプ部の破損を避けるためトロリーを止めるのに加え、車輪自体に吸収されるエネルギー量を制限するという2つの機能を有する</p>
<p>車輪は、ハブによって衝撃試験機の基礎に垂直に固定される。車輪は、ハブ軸まわりで自由に回転することができ、タイヤを装備する。</p>

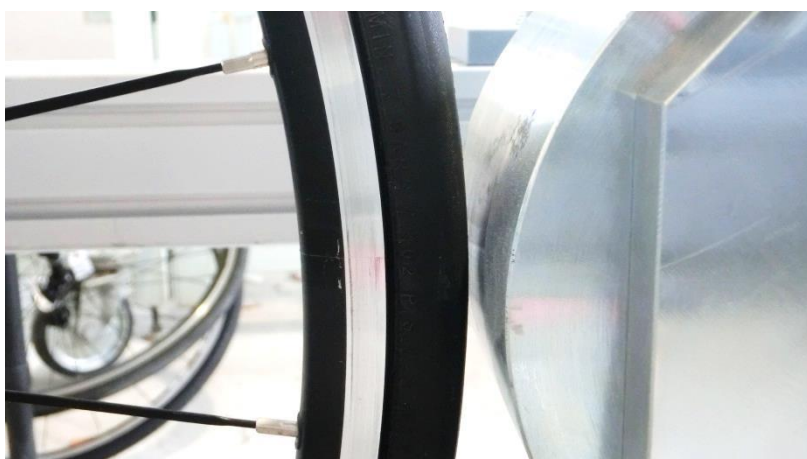
写真 2 衝撃付与箇所（リムの継ぎ目が衝突箇所正面に配置）

UCI で規定されている条件で衝突試験を行った。衝撃を付与する箇所については、写真 1 に示すように、リムの継ぎ目に一番近いニップルが衝突箇所正面に配置されるようにした。また車輪 A については写真 2 に示すようにリムの継ぎ目が衝突箇所正面に配置されるようにした場合の試験も行った（以下、供試品 A' と表記する）。各供試品の結果を表 4～表 10 にまとめた。なお、実際に UCI で規定された衝突試験を行っている CRIF (CENTRE DE RECHERCHES SCIENTIFIQUES ET TECHNIQUES DE L'INDUSTRIE DES FABRICATIONS MÉTALLIQUES : ベルギーの金属関連の産業技術総合研究所) の報告書では "Wheels with sticks or where the distance between two consecutive spokes is more than 20 cms , are tested in two different positions , the impact point being situated either on the spoke , or between two spokes" と記載されているが、今回用いた車輪は該当しなかった。

また衝撃を付与する箇所の違いについて、試験時の組み付け方等である程度の試験差が生じることに加え、製品の個体差もある、サンプル数が少ないなど、一般的な考察とするのは難しいが、A と A' の破壊状況を比較すると、スポークの曲がり方などに多少違いはあるが、大きな差は見られなかった。

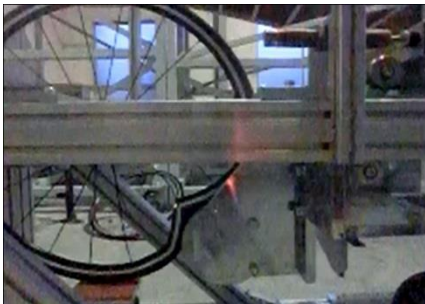
表 4 供試品 A 試験結果

供試品 A	試験結果		
	試験時の外観変化	項目	判定
impact test	トロリー衝突時	衝撃により車輪の構成材が分離したり、外へ飛び出しているか	OK
	  トロリー衝突後	破端は破片を生じたり、あるいは、鋭利または鋸歯状の破面が使用者、他の競技者および／または第三者を傷つけることがあるか	OK
		破壊特性は、ハブがリムから外れてしまったり、車輪が前ホークから外れるような原因となっているか	OK
		(その他) リムの継ぎ目ではない箇所でも1箇所亀裂が見られた 3本のスポークが大きく曲がり、そのうち1本が外側に曲がった	
edge test	トロリー衝突時	衝撃により車輪の構成材が分離したり、外へ飛び出しているか	OK

トロリー衝突後	破端は破片を生じたり、あるいは、鋭利または鋸歯状の破面が使用者、他の競技者および／または第三者を傷つけることがあるか	OK
		破壊特性は、ハブがリムから外れてしまったり、車輪が前ホークから外れるような原因となっているか	OK
		(その他) リムの継ぎ目ではない箇所でも1箇所亀裂が見られた 3本のスポークが大きく曲がり、そのうち1本が外側に曲がった

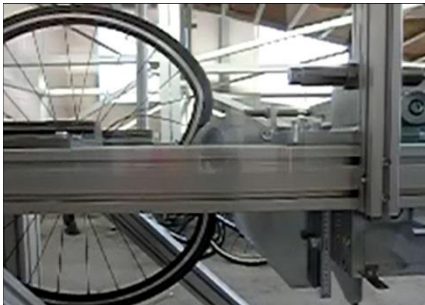
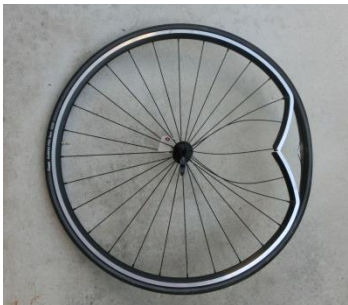
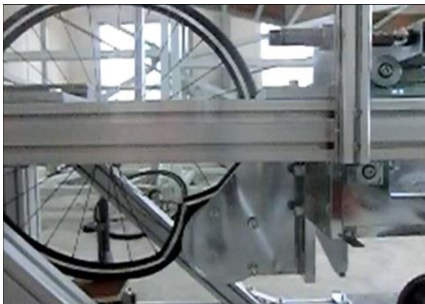
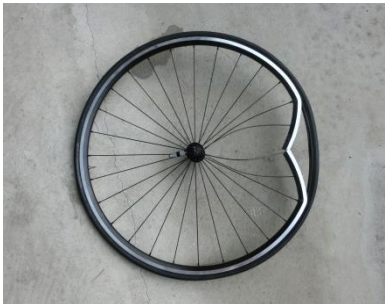
表 5 供試品 B 試験結果

(その他) リムに 2 箇所亀裂が見られ、そのうち 1 箇所はリムの継ぎ目箇所で亀裂が生じた。 3 本のスポークが大きく曲がり、1 本のスポークが少し曲がった。	
edge test	トロリー衝突時	衝撃により車輪の構成材が分離したり、外へ飛び出しているか	OK

(その他) リムに 2 箇所亀裂が見られ、そのうち 1 箇所はリムの継ぎ目箇所で亀裂が生じた。 3 本のスポークが大きく曲がり、1 本のスポークが少し曲がった。

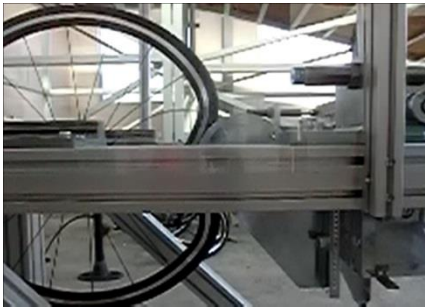
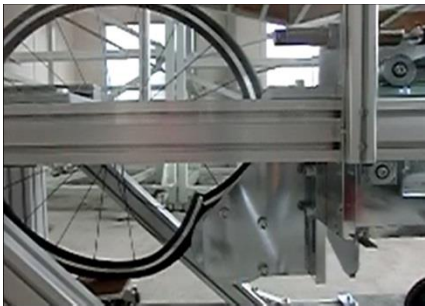
表 6 供試品 C 試験結果

トロリー衝突後	破端は破片を生じたり、あるいは、鋭利または鋸歯状の破面が使用者、他の競技者および／または第三者を傷つけることがあるか	OK
		破壊特性は、ハブがリムから外れてしまったり、車輪が前ホークから外れるような原因となっているか	OK
		(その他) リムが右方向に少し曲がった。リムの継ぎ目箇所ですべて1箇所亀裂が生じた。 3本のスポークが大きく曲がった。	
edge test	トロリー衝突時	衝撃により車輪の構成材が分離したり、外へ飛び出しているか	OK

トロリー衝突後	破端は破片を生じたり、あるいは、鋭利または鋸歯状の破面が使用者、他の競技者および／または第三者を傷つけることがあるか	OK
		破壊特性は、ハブがリムから外れてしまったり、車輪が前ホークから外れるような原因となっているか	OK
		(その他) リムの継ぎ目箇所ですべて1箇所亀裂が生じた。 3本のスポークが大きく曲がった。

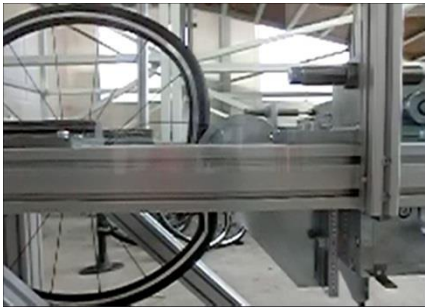
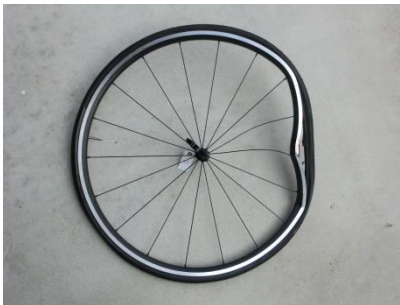
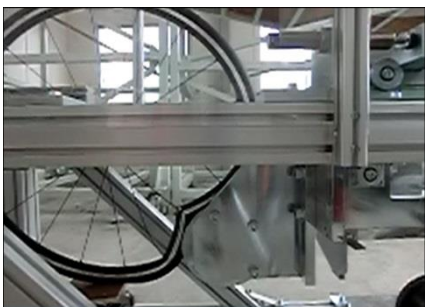
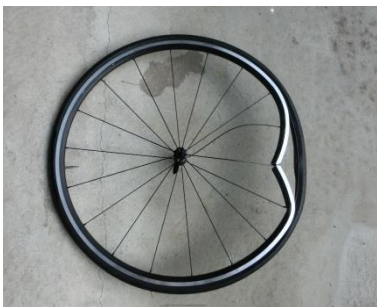
表 7 供試品 D 試験結果

(その他) リムが左方向に曲がった。リムの継ぎ目ではない箇所でも1箇所亀裂が見られ、リムの継ぎ目部にもわずかに隙間が生じた。 2本のスポークが大きく曲がった。	
edge test	トロリー衝突時	衝撃により車輪の構成材が分離したり、外へ飛び出しているか	OK

(その他) リムが右方向に少し曲がった。リムの継ぎ目ではない箇所でも1箇所亀裂が見られた 2本のスポークが大きく曲がり、1本のスポークが少し曲がった。

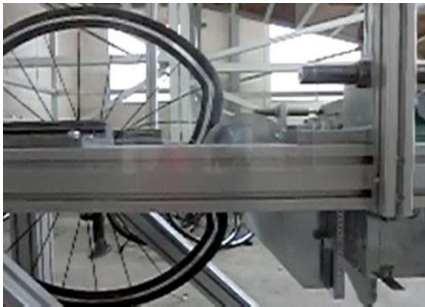
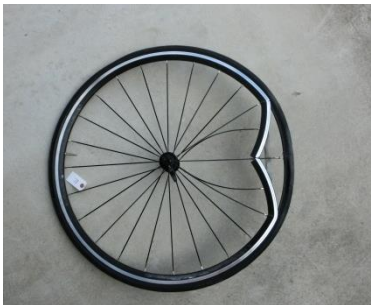
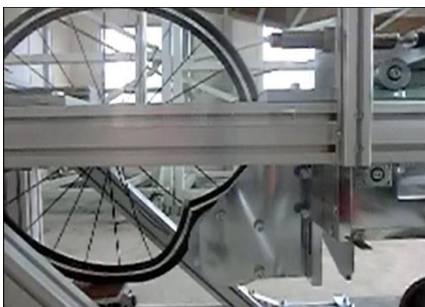
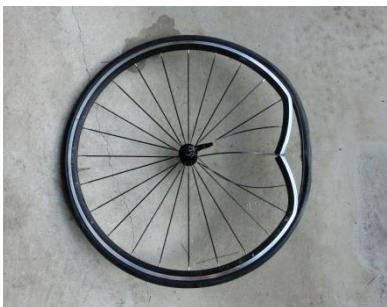
表 8 供試品 E 試験結果

(その他) リムが左方向に少し曲がった。リムの継ぎ目ではない箇所でも2箇所亀裂が見られた。 3本のスポークが大きく曲がり、1本のスポークが少し曲がった。	
edge test	トロリー衝突時	衝撃により車輪の構成材が分離したり、外へ飛び出しているか	OK

(その他) リムの継ぎ目ではない箇所でも1箇所亀裂が見られた 3本のスポークが大きく曲がった。

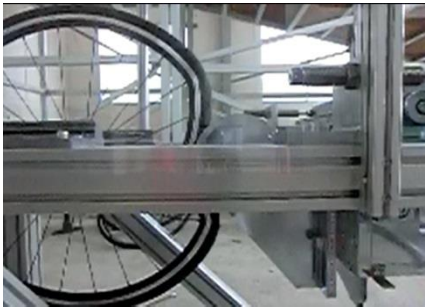
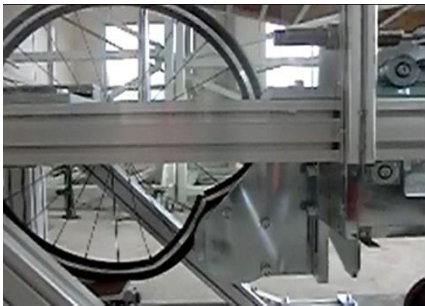
表 9 供試品 F 試験結果

トロリー衝突後	破端は破片を生じたり、あるいは、鋭利または鋸歯状の破面が使用者、他の競技者および／または第三者を傷つけることがあるか	OK
		破壊特性は、ハブがリムから外れてしまったり、車輪が前ホークから外れるような原因となっているか	OK
		(その他) リムの継ぎ目箇所で1箇所亀裂が生じた。3本のスポークが大きく曲がり、1本のスポークが少し曲がった。	
edge test	トロリー衝突時	衝撃により車輪の構成材が分離したり、外へ飛び出しているか	OK

トロリー衝突後	破端は破片を生じたり、あるいは、鋭利または鋸歯状の破面が使用者、他の競技者および／または第三者を傷つけることがあるか	OK
		破壊特性は、ハブがリムから外れてしまったり、車輪が前ホークから外れるような原因となっているか	OK
		(その他) リムが右方向に少し曲がった。リムの継ぎ目箇所で1箇所亀裂が生じた。2本のスポークが大きく曲がり、1本のスポークが少し曲がった。

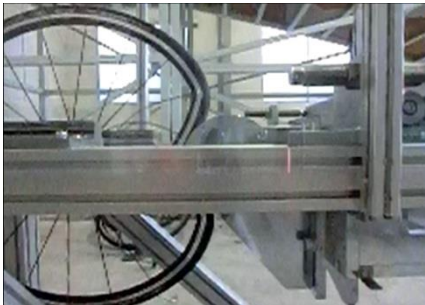
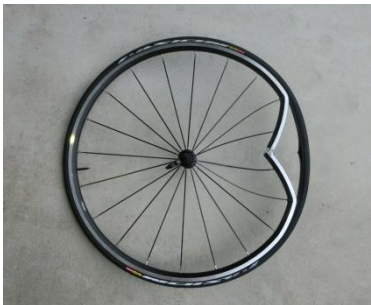
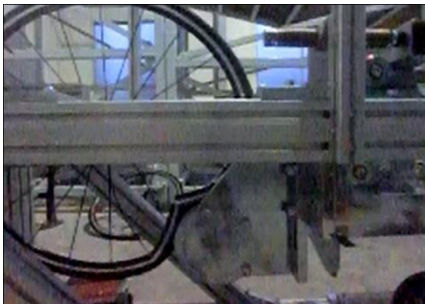
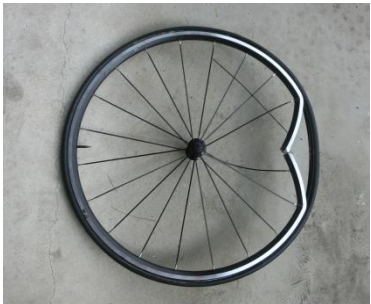
表 10 供試品 A' 試験結果

破端は破片を生じたり、あるいは、鋭利または鋸歯状の破面が使用者、他の競技者および／または第三者を傷つけることがあるか	OK
		破壊特性は、ハブがリムから外れてしまったり、車輪が前ホークから外れるような原因となっているか	OK
		(その他) リムの継ぎ目箇所で1箇所亀裂が生じた。3本のスポークが大きく曲がり、そのうち1本が外側に曲がった。1本のスポークが少し曲がった。	
edge test	トロリー衝突時	衝撃により車輪の構成材が分離したり、外へ飛び出しているか	OK

破端は破片を生じたり、あるいは、鋭利または鋸歯状の破面が使用者、他の競技者および／または第三者を傷つけることがあるか	OK
		破壊特性は、ハブがリムから外れてしまったり、車輪が前ホークから外れるような原因となっているか	OK
		(その他) リムの継ぎ目箇所で1箇所亀裂が生じた。1本のスポークがハブから外れた。2本のスポークが大きく曲がり、そのうち1本が外側に曲がった。

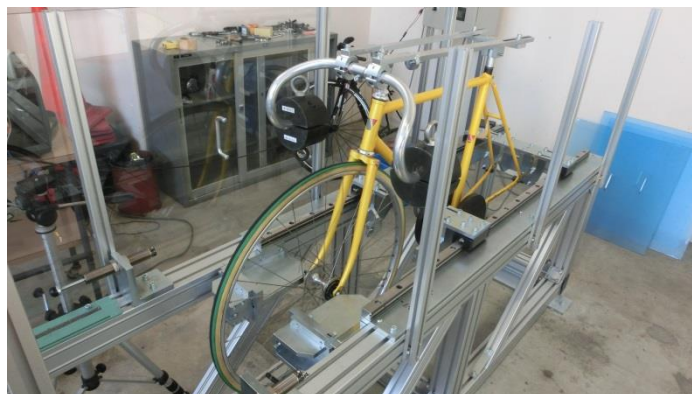
写真 3 完成車衝突試験の様子

完成車衝突試験の模式図を図 2 に、試験の様子を写真 3 に示す。車輪衝突試験のときは、車輪ハブ軸が全く動かないよう固定していたが、完成車は前輪ハブ軸と後輪ハブ軸を横から挟み込むなどして衝突試験機に接続し、それぞれ水平方向には自由に動き上下方向に動かないよう固定、あるいは前輪ハブ軸は固定せず後輪ハブ軸が動かないよう固定した。衝突後、完成車が水平方向に飛ばされる場合は、50cm ほど後方で、緩衝材を用いて受け止めるようにした。

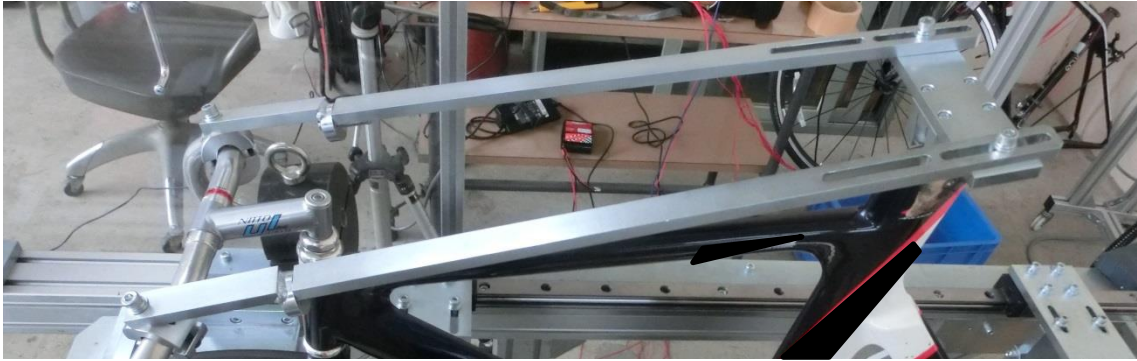
写真 4 ハンドル回転抑制ジグ

図 8～図 10 に各試験条件でのひずみ量の最大最小値を示す。表 13 で示す①～⑫の手順で試験を行った。試験⑫の衝突試験においてひずみゲージの抵抗値が異常値を示すようになった（試験時の変形量が大きかった）ため、この時点で試験を中断した。また、本試験では衝撃によりハンドルが回転しないよう、写真 4 に示すような回転抑制ジグを取り付けた。おもりについては当所で所有しているものを組み合わせて調整した。

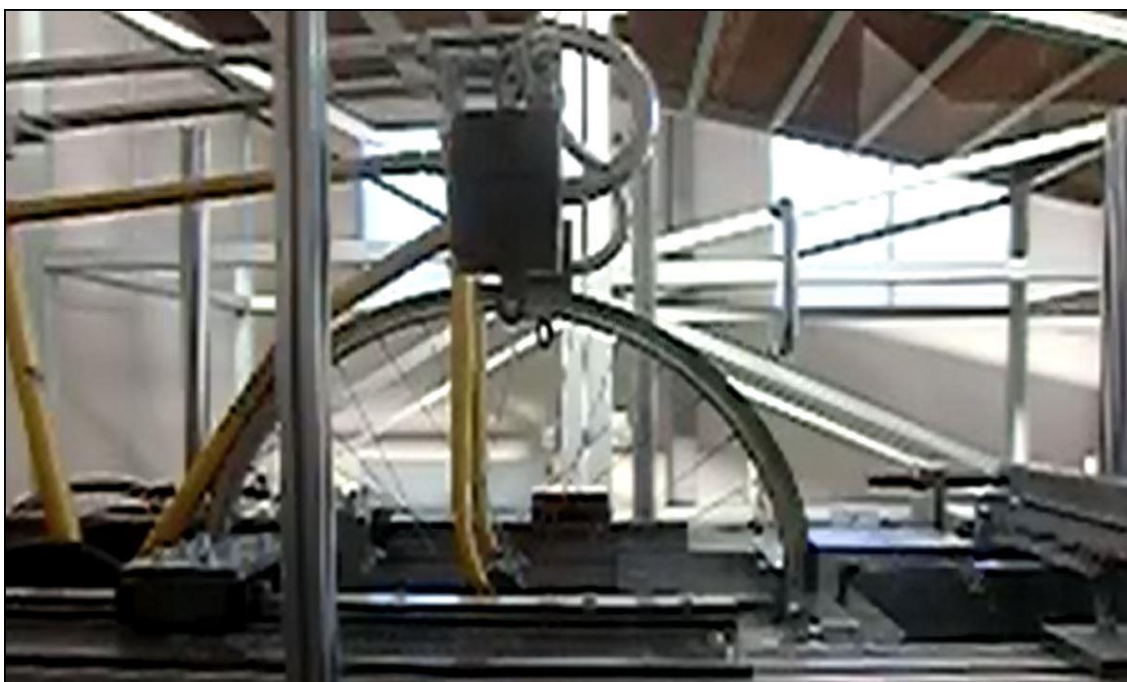
写真 6 衝突時の様子

衝突破壊試験の結果、フレームの上パイプヘッド側に亀裂、下パイプは折れ曲がり、下パイプハンガ側ではパイプが軸方向に圧縮された跡が見られた（写真 7、写真 8）。また、前ホークも後方に曲がっていた。前ホークが曲がったことにより、下パイプと車輪が接触しており、これにより下パイプが曲がった。

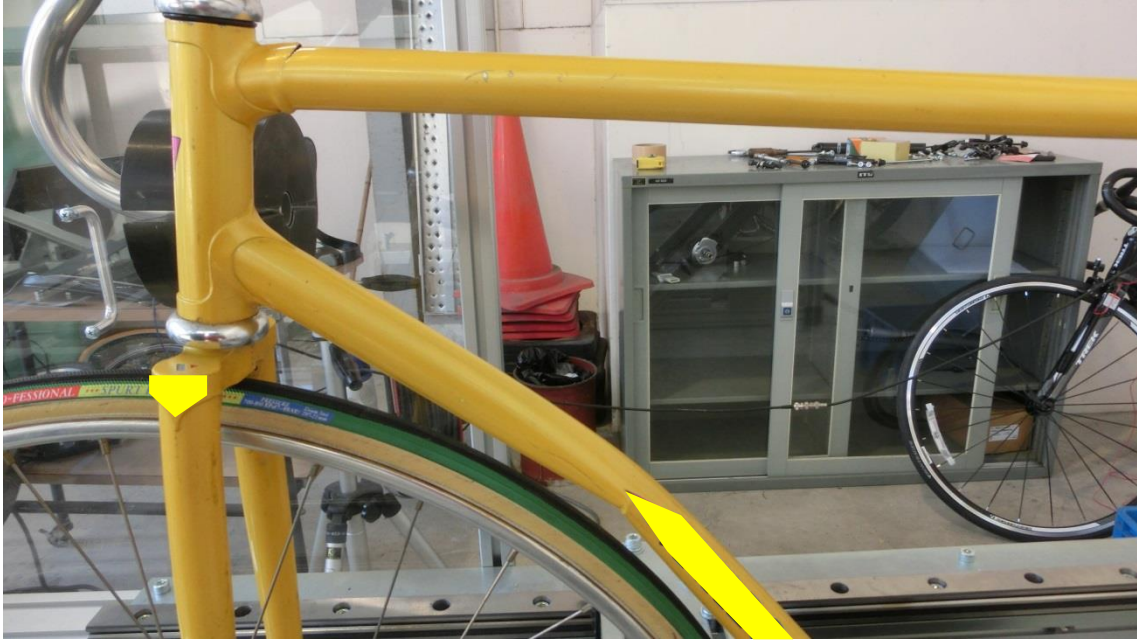
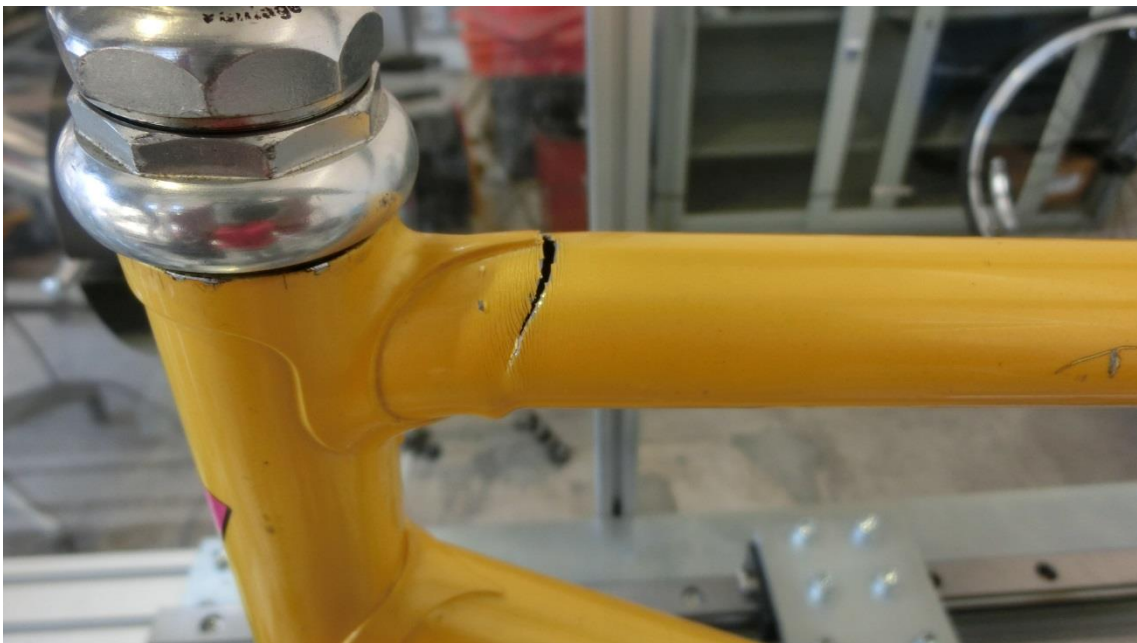
写真 7 試験後の様子（上：前三角の折損と変形、下：上パイプ折損部）

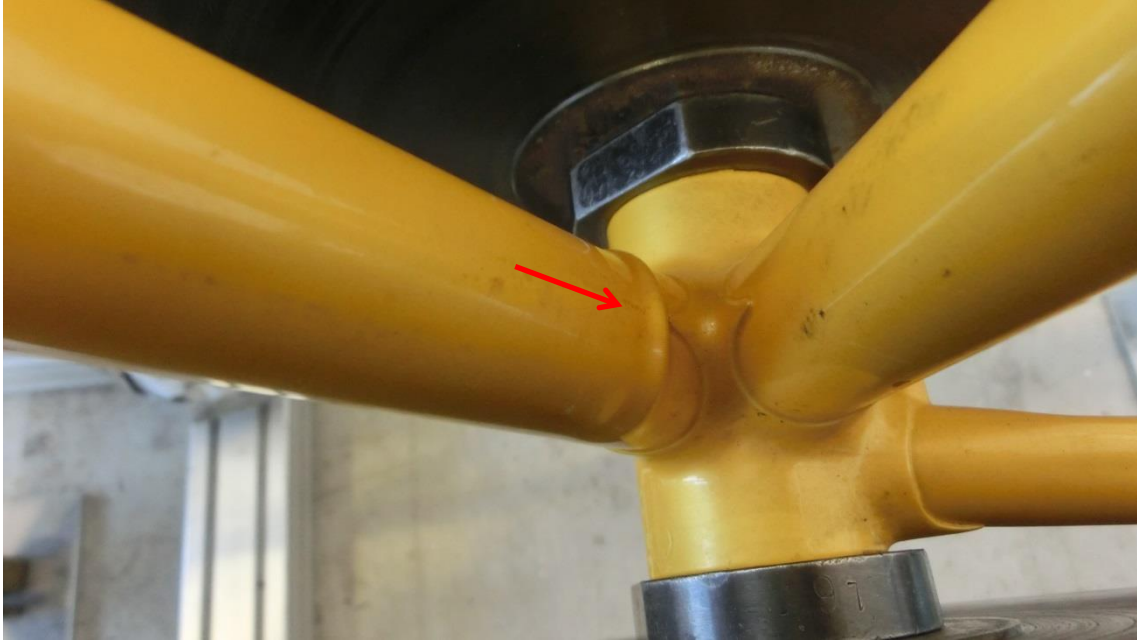
写真 8 試験後の様子（上：下パイプの変形、下：前ホークの変形）

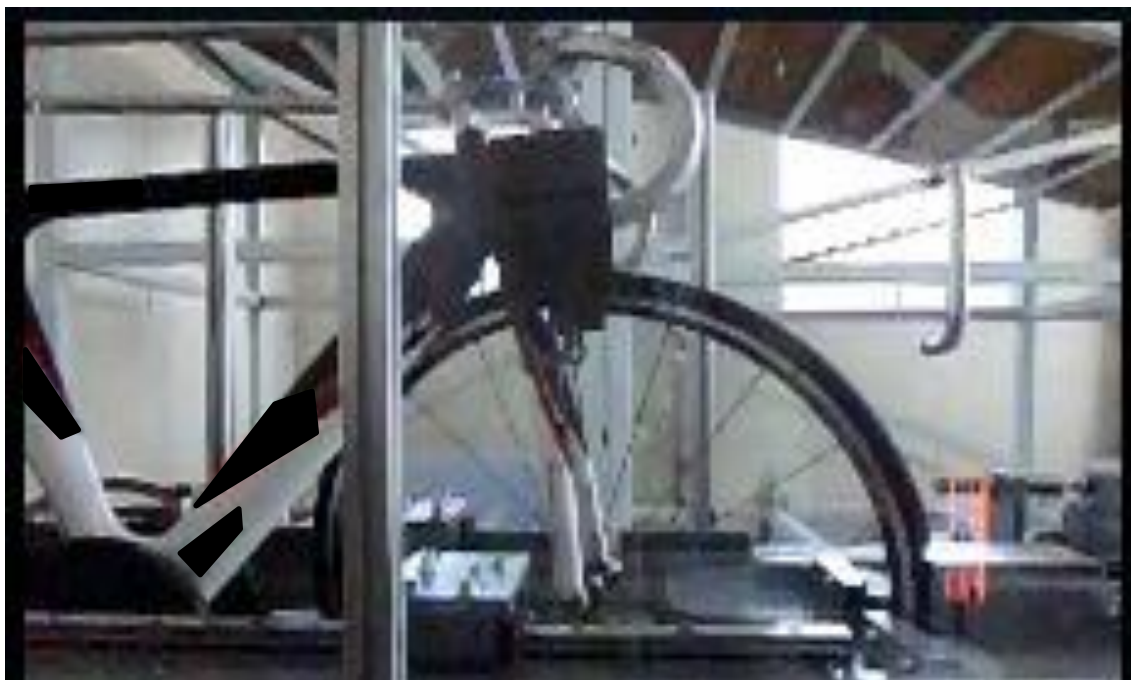
写真 9 衝突時の様子

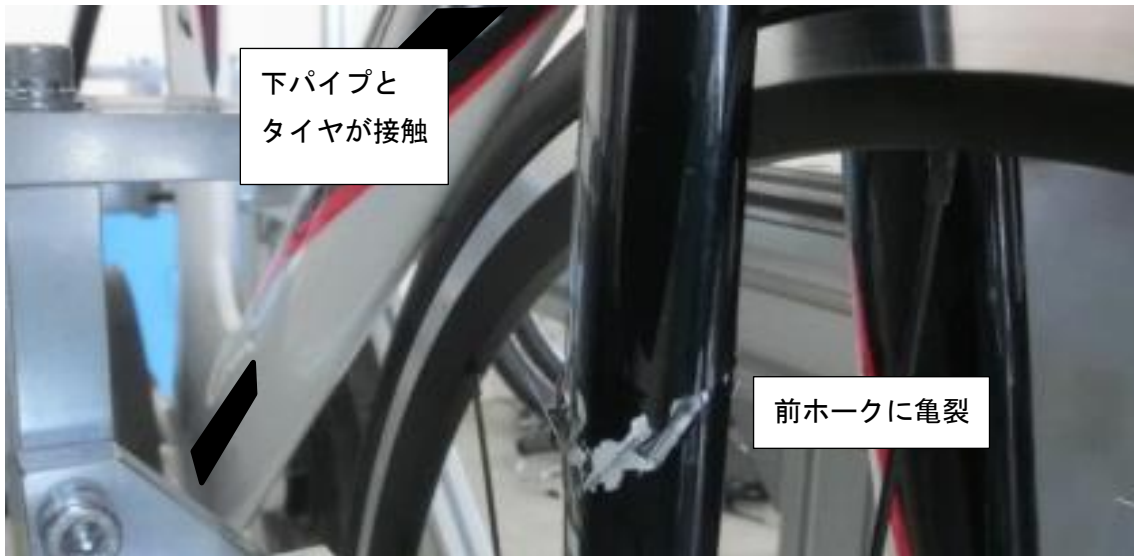
写真 10 試験後の様子

衝突破壊試験の結果、右ホーク足に亀裂が生じ、ホークシステム（アルミ合金製）が曲がった（写真 10）。下パイプと車輪が接触していたが、フレーム体にはタイヤが擦った後以外に異常は見られなかった。下パイプの断面が楕円状であるため、車輪が衝突しても逃げてしまい、今回の場合は写真 8 のように下パイプの左側に逃げたため、片方のホーク足に負荷が集中し、結果右ホーク足に亀裂が生じたと考えられる。
